Előterjesztés tárgya: Döntés tulajdonosi hozzájárulás kiadásáról a Budapest XVIII. kerület, Madách Imre utca 49. szám alatti ingatlanon lévő épület lapostető vízszigetelésére vonatkozóan

Művésztelep

Műszaki leírás, állapotjelentés 1181 Budapest, Madách Imre utca 49.

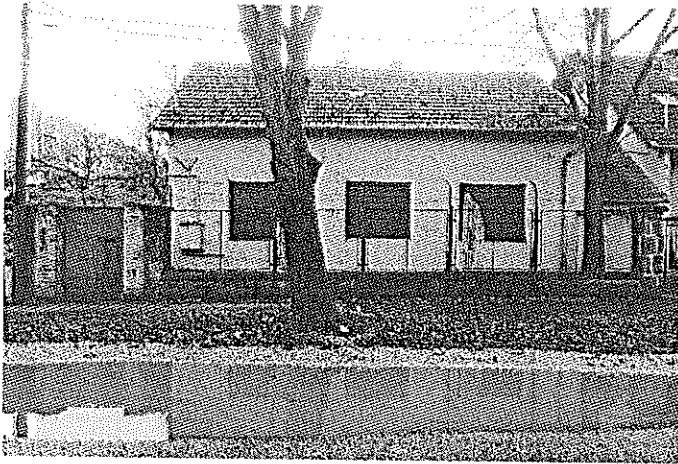
1.1. kép: téglapépület utcáfronti homlokzata

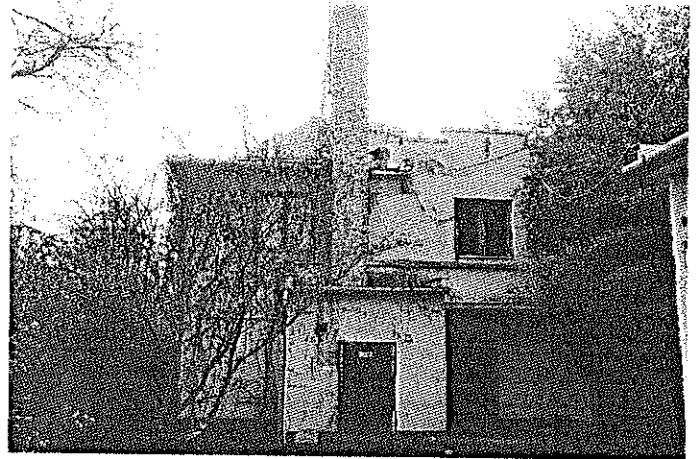
1.2. kép: üzemi épület udvar felőli homlokzata

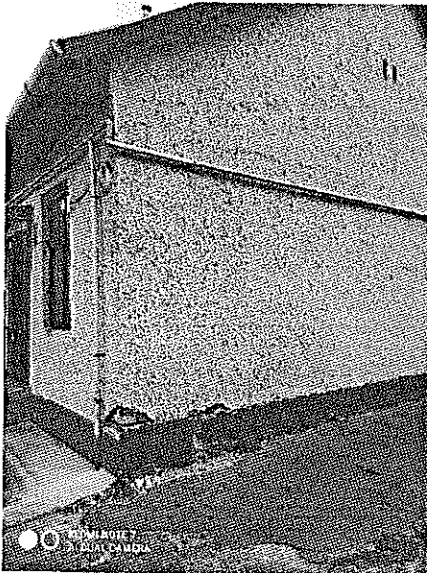
Falazott szerkezete jó állapotú, a burkolat mind a belső, mind a külső felületeken omladozó, javításra szorul. A homlokzatokon, a lábazati zónában a színezett műkőlabazat szétfagyott, több helyen teljesen leesett, így a csapóeső sokkal intenzívebben erodálja a szerkezetet (ld.: 2. kép). Az ereszcsonna sok ponton korrodált, az összegyűlt esővíz könnyen a vakolat mögé jut (ld.: 3. kép).

2. kép: külső oldali lábazat állapota

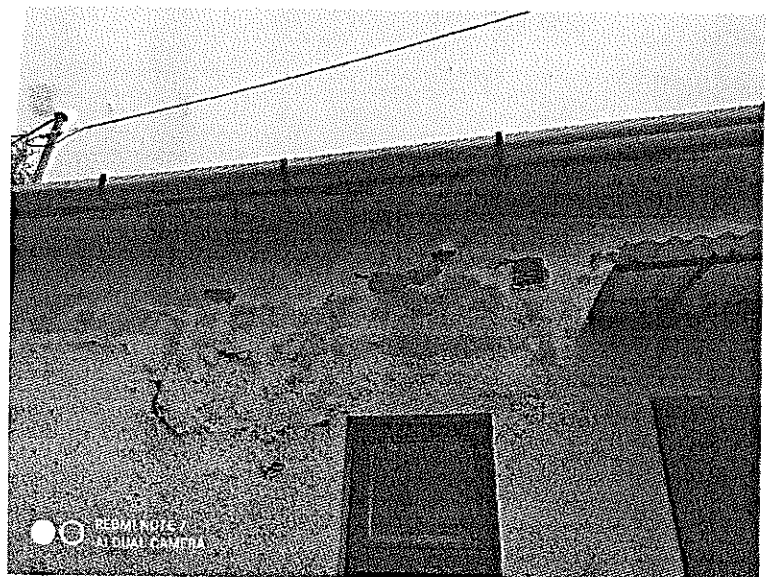
2. kép: sérült vízvezetés miatt a vakolatot hátulról bomlasztja a nedvesség

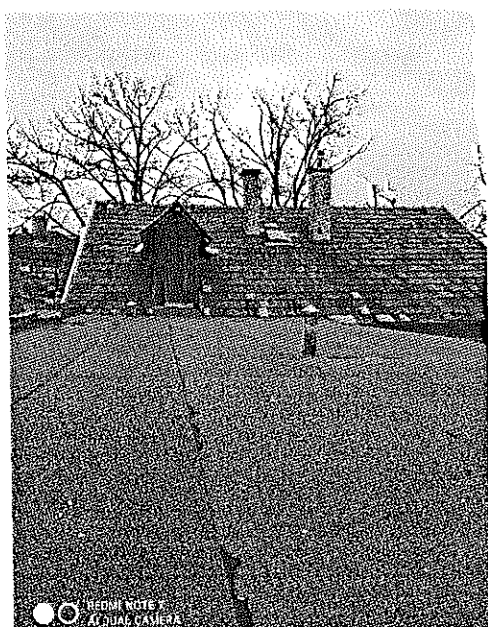
5. kép: megsüllyedt magastető - lapostető találkozás

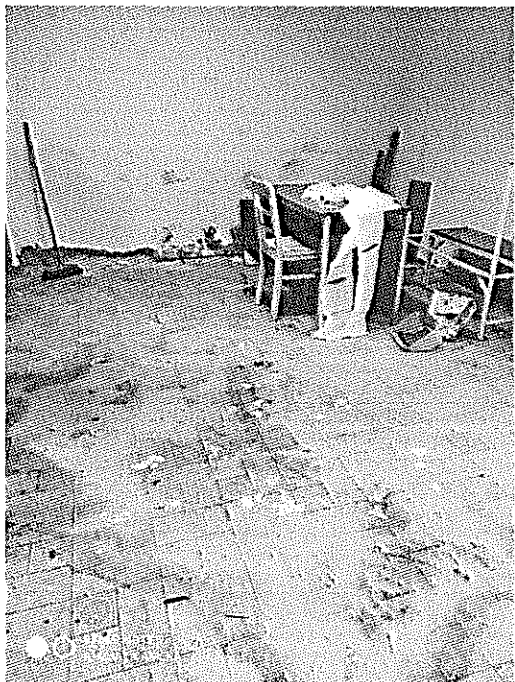
Ezen szoba közepén könnyen kivehető a víz helyzete, mivel a műanyag padlóburkolat miatt csak lassan távozik a felgyülemlt víz (Id.: 7.kép). A folyamatos nedvesség miatt erőteljes penészképződés van a falakon.

7. kép: nehezen elpárolgó nedvesség nyomai a műanyag padlóburkolaton

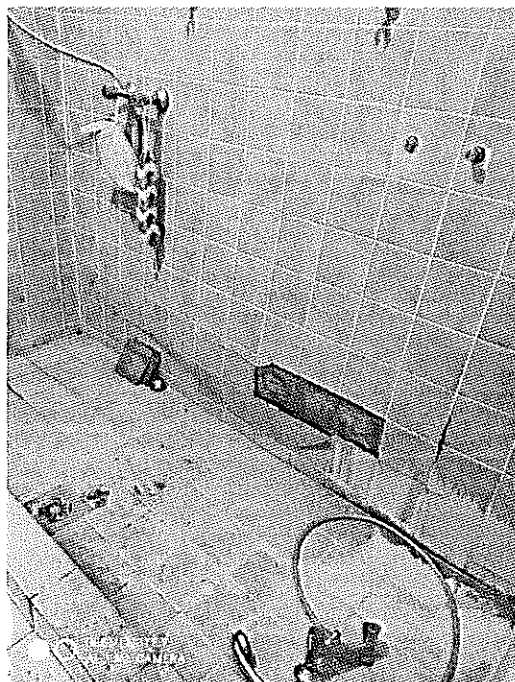
A fürdőszobák csempeburkolata a vakolatokhoz hasonlóan a lábazati zónában hiányos (Id.: 8. kép), és a padlóburkolat pontra lejtése sem megfelelő, így a folyóka mellett is látni vízfoltokat.

8. kép: csempeburkolat leválása a lábazati zónában

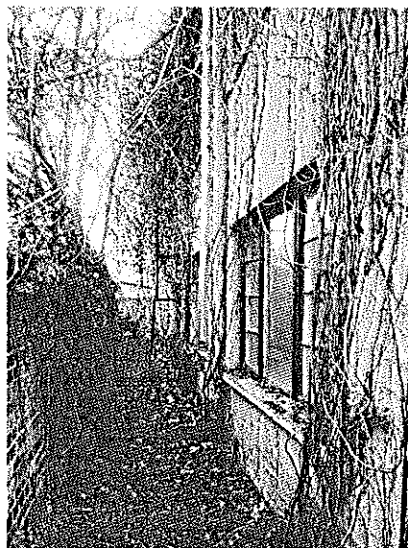
A kétszintes épület előregyártott vasbeton szerkezettel rendelkezik, kerámia (kisméretű tömör téglá) kitöltőfalazatokkal. Korábban szövőde, varroda, majd 2006-tól a kerületi művészegyesület működött benne. Állapota alapvetően jó, az elmaradt karbantartások miatt viszont a homlokzatai erősen javításra szorulnak. Kívülről beton járólapok biztosítják a körbejárhatóságot, ám ezt a növényzet erősen akadályozza (Id.: 9. kép). A kúszónövények megkapaszkodva a vakolaton, egészen a zárófödémig nőttek, ahol a bitumenes vízszigetelést is erodálják. Az ereszcatornát a növényzet sok helyen eltömítette, van, ahol le is szakította. A sűrű növényzet az évek alatt „felhordta” a földet az épület lábazata mellé, többletnedvességet adva ezzel az épületnek.

9. kép: a növényzet erőteljes jelenléte a homlokzaton, és a körbejárhatóságot biztosító területen

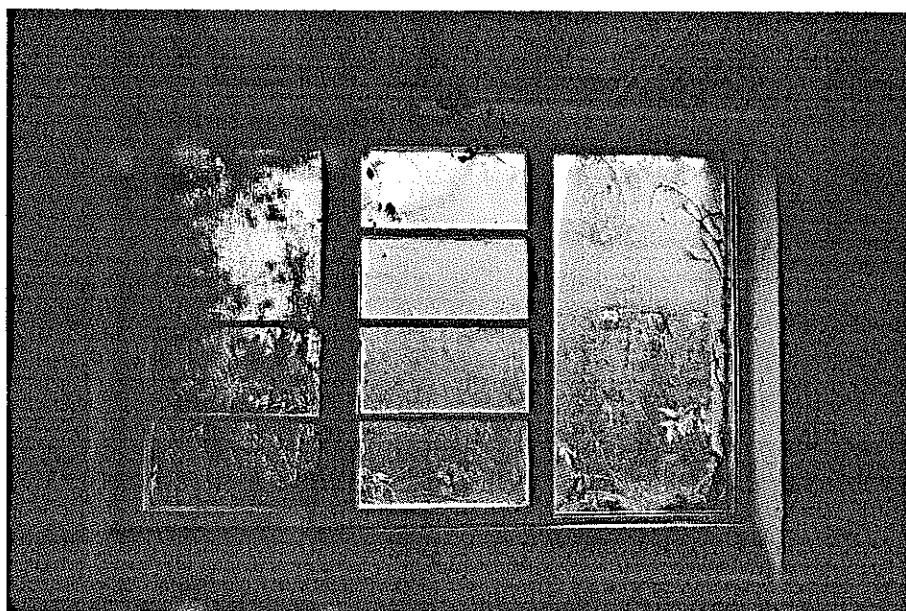
10. kép: a növényzet a régebbi nyílászárók mentén a belső térbe is megjelent

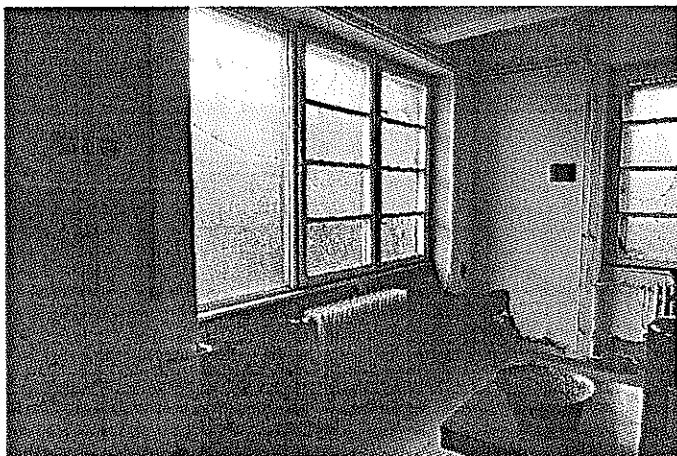
11. kép: a földszinten a lábazati zóna felázott, az egyik parapetfal kifejezetten sok nedvességet kapott

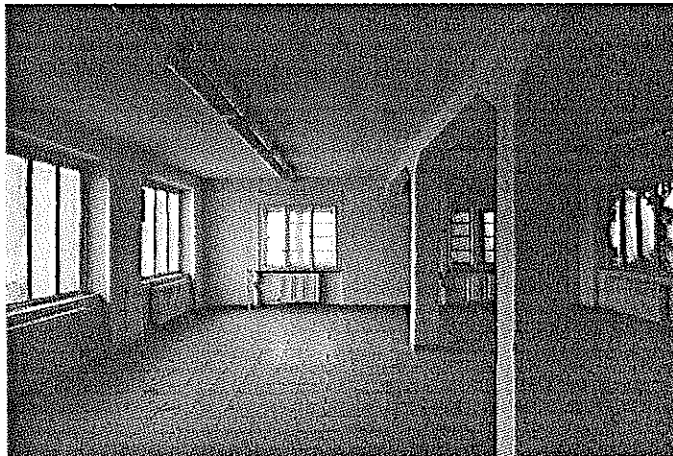
12. kép: az emeleti tér állapota jó, nincs nyoma jelentősebb kárnak

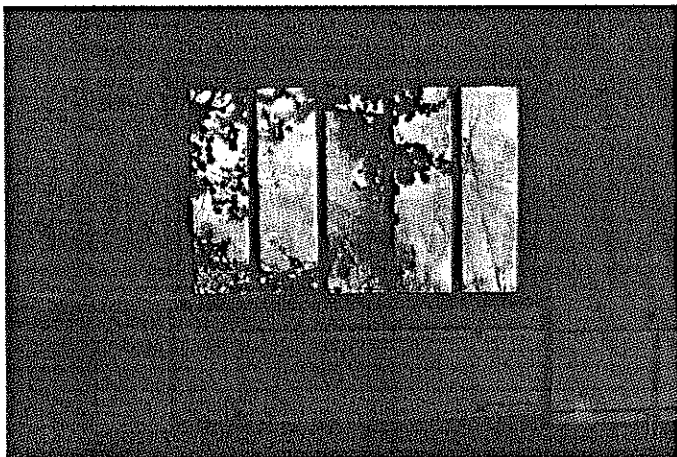
A nyílászárók az emeleti részen a hosszanti oldalon a legtöbb helyen fix üvegezésűek (*ld.: 13. kép*). A földszinten részben nyithatóak és az emeleti részen is a keskenyebb oldalakon.

13. kép: fix üvegezésű ablak az emeleten

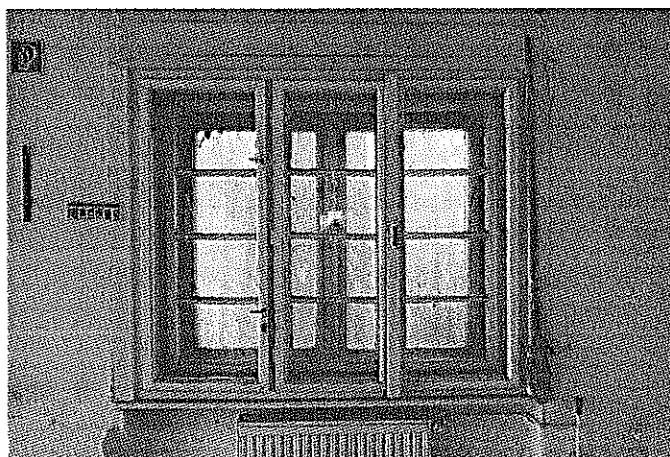
14. kép: többretegű, 3 szárnyú ablak az emeleten

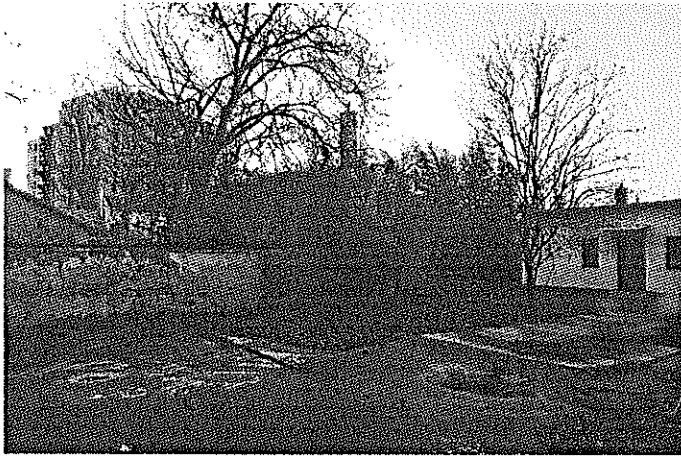
A telken található két épület közötti terület aszfalt- és betonburkolatot kapott (*ld.: 15. kép*). Ez a gyökerek és a nagy, dilatáció nélküli mezők miatt sok helyen gyűrött, repedezett. A telek északi oldalán sűrű bambusz található (*ld.: 16. kép*).

15. kép: az udvar jelenlegi, rendezetlen állapota

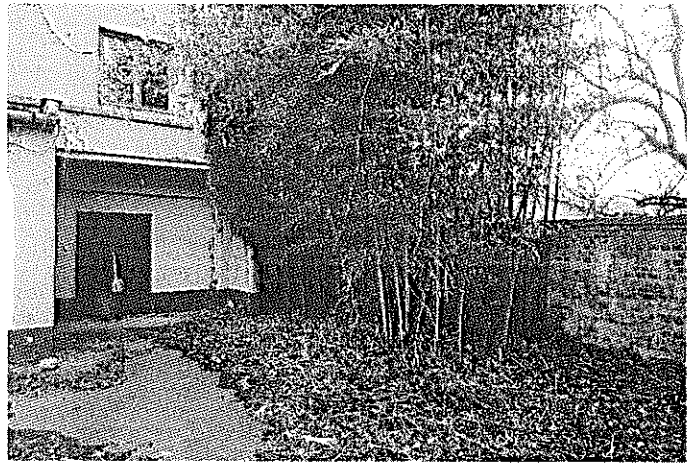
16. kép: sűrű bambusztársulás az udvaron
