Előterjesztés tárgya: Döntés tulajdonosi hozzájárulás kiadásáról a Budapest XVIII. kerület, Madách Imre utca 49. szám alatti ingatlanon lévő épület lapostető vízszigetelésére vonatkozóan

Művésztelep

Műszaki leírás, állapotjelentés 1181 Budapest, Madách Imre utca 49.

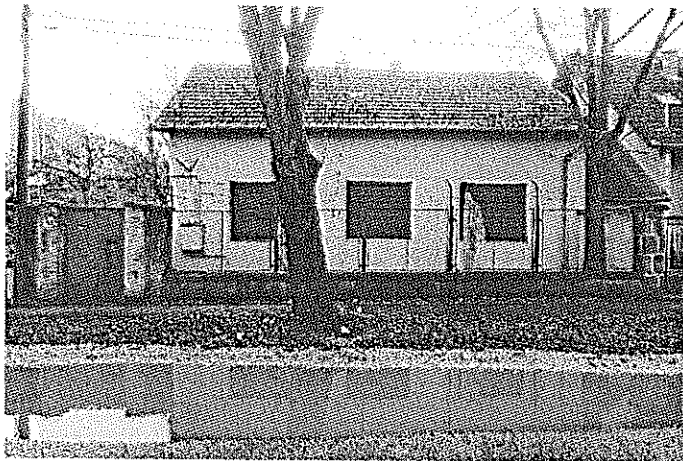
1.1. kép: tégláépület utcáfronti homlokzata

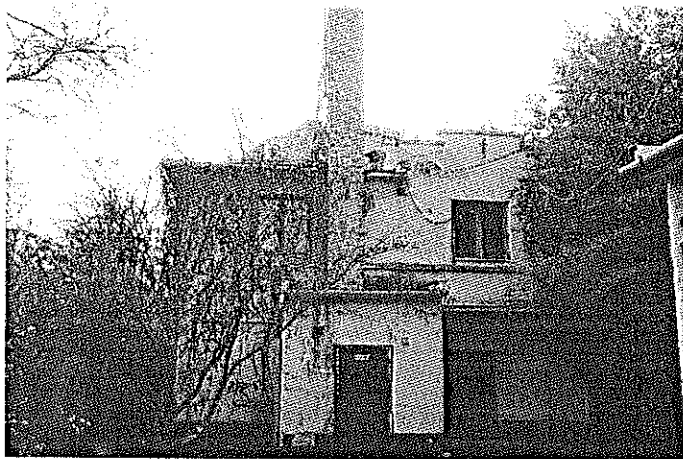
1.2. kép: üzemi épület udvar felőli homlokzata

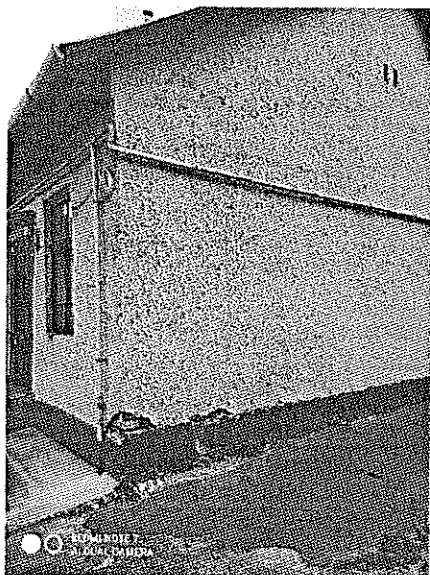
Falazott szerkezete jó állapotú, a burkolat mind a belső, mind a külső felületeken omladozó, javításra szorul. A homlokzatokon, a lábazati zónában a színezett műkőlabazat szétfagyott, több helyen teljesen leesett, így a csapóeső sokkal intenzívebben erodálja a szerkezetet (ld.: 2. kép). Az ereszcsonna sok ponton korrodált, az összegyűlt esővíz könnyen a vakolat mögé jut (ld.: 3. kép).

2. kép: külső oldali lábazat állapota

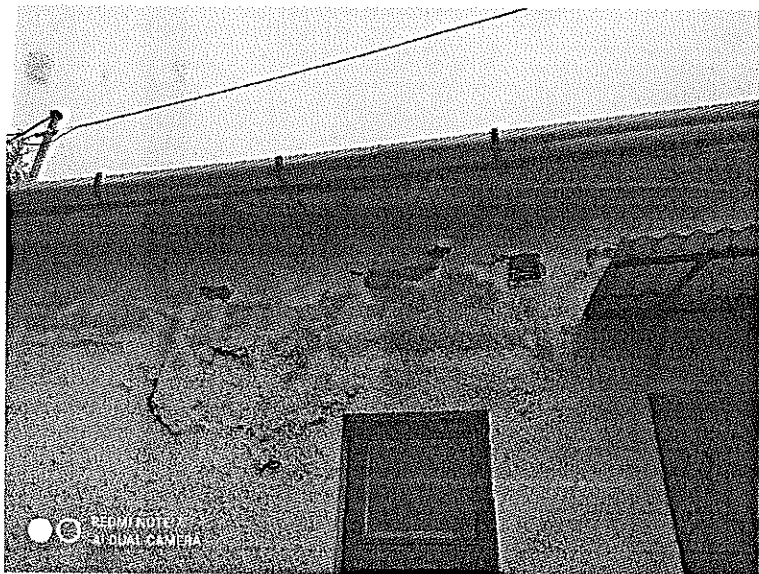
2. kép: sérült vízvezetés miatt a vakolatot hátulról bomlasztja a nedvesség

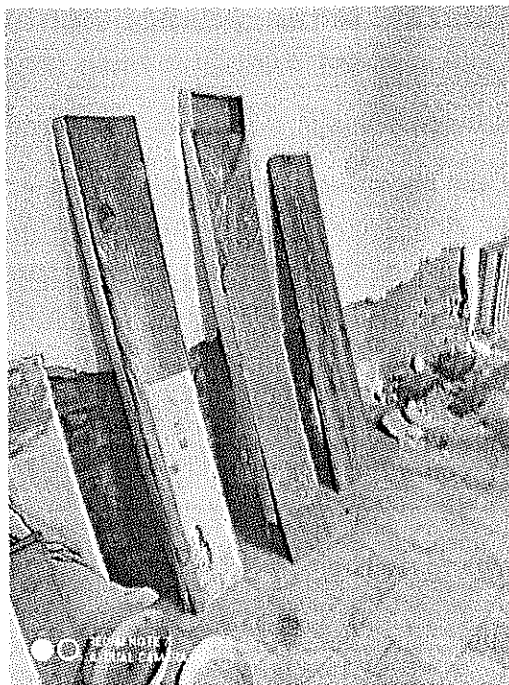
A beltérben a főfalak és a válaszfalak is fel vannak ázva, sok helyen már nincs rajta vakolat, a szegélyléc elvált a faltól (Id.: 4.kép).

4. kép: belső helyiség falazatának nagymértékű felázása

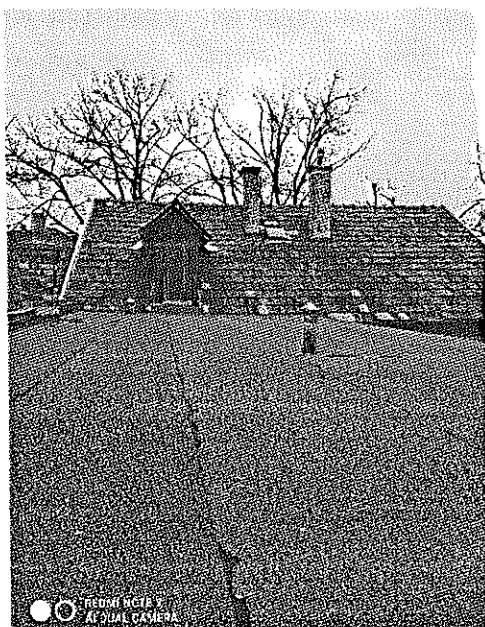
Az épületet a megépülése után megtoldták egy hátsó szárnyal, amely lapostető kialakítást kapott. A falazatra (helytelenül) ráterhelő vasbeton gerenda megrepesztette a falat, így a két épületrész találkozásánál nagyméretű függőleges repedés figyelhető meg. Ez a belső térben is látható, de a régebbi épületrész fa fedélszéke is megsüllyedt azon a ponton (az udvar felől látszódik) (Id.: 5. kép). A megkapaszkodó növényzet (mohásodás) mellett ez a süllyedés is rongálta a bitumenes vízszigetelést. A vízszigetelés vonalvezetése nem megfelelő a magastető csatlakozásnál. Emellett egy hosszirányú repedés is található a vízszigetelésen (Id.: 6.kép), így az egyik helyiség folyamatosan beázik.

5. kép: megsüllyedt magastető - lapostető találkozás

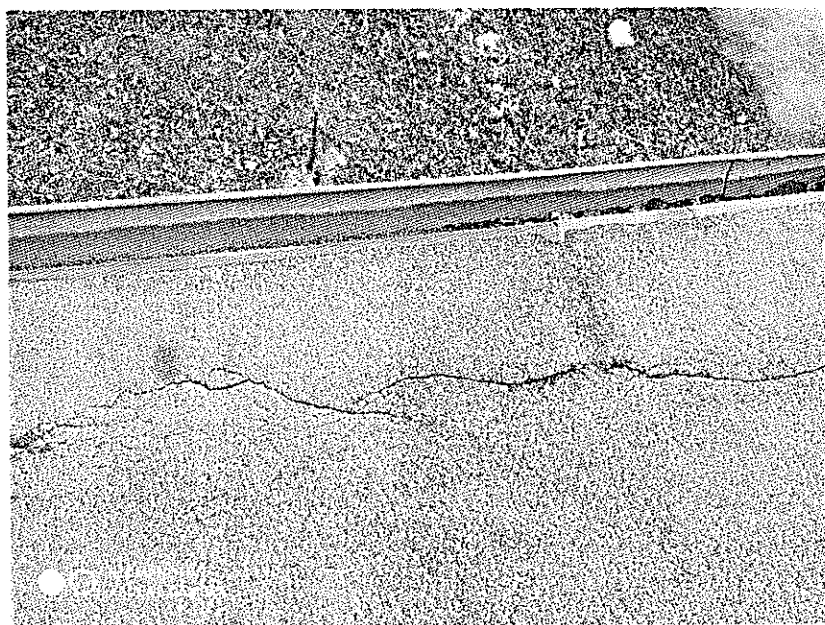
6. kép: bitumenes vízszigetelés repedése

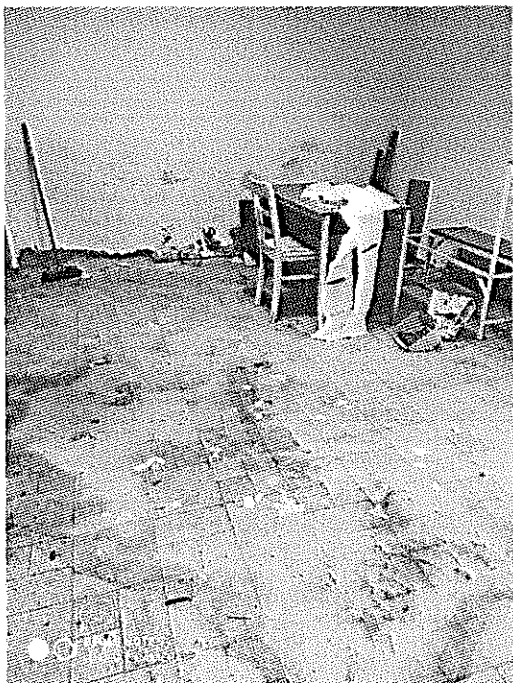
Ezen szoba közepén könnyen kivehető a víz helyzete, mivel a műanyag padlóburkolat miatt csak lassan távozik a felgyülemlt víz (ld.: 7.kép). A folyamatos nedvesség miatt erőteljes penészképződés van a falakon.

7. kép: nehezen elpárolgó nedvesség nyomai a műanyag padlóburkolaton

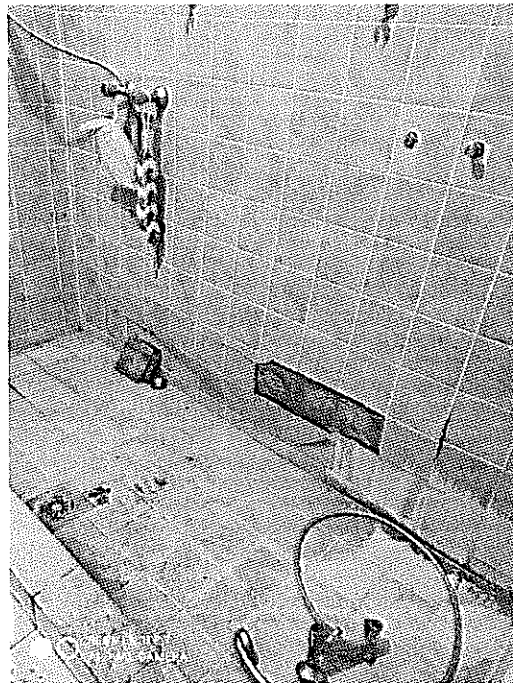
A fürdőszobák csempeburkolata a vakolatokhoz hasonlóan a lábazati zónában hiányos (ld.: 8. kép), és a padlóburkolat pontra lejtése sem megfelelő, így a folyóka mellett is látni vízfoltokat.

8. kép: csempeburkolat leválása a lábazati zónában

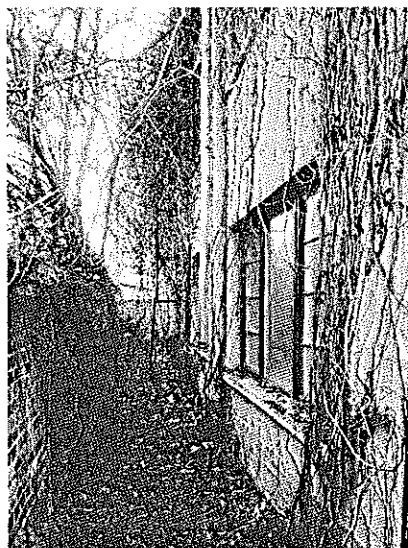
9. kép: a növényzet erőteljes jelenléte a homlokzaton, és a körbejárhatóságot biztosító területen

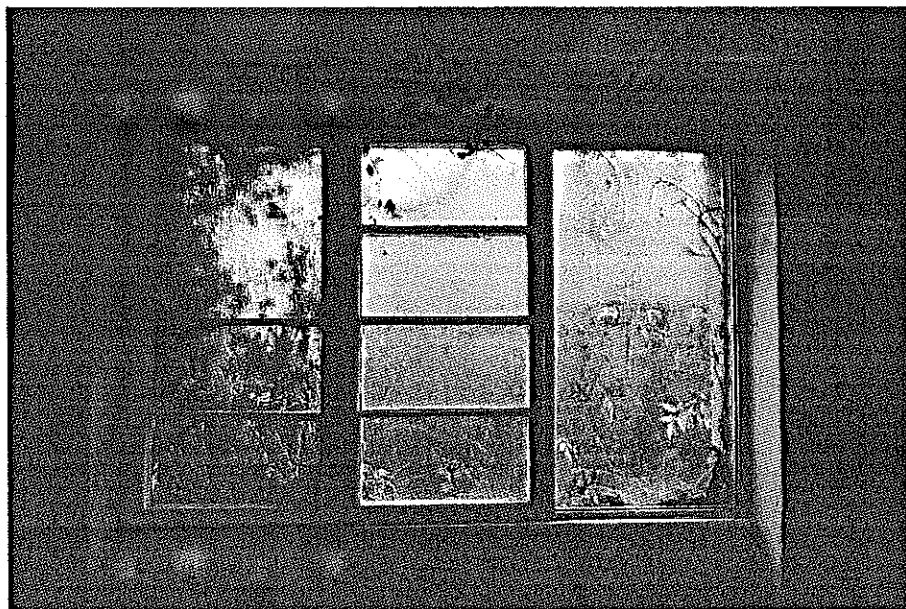
10. kép: a növényzet a régebbi nyílászárók mentén a belső térbe is megjelent

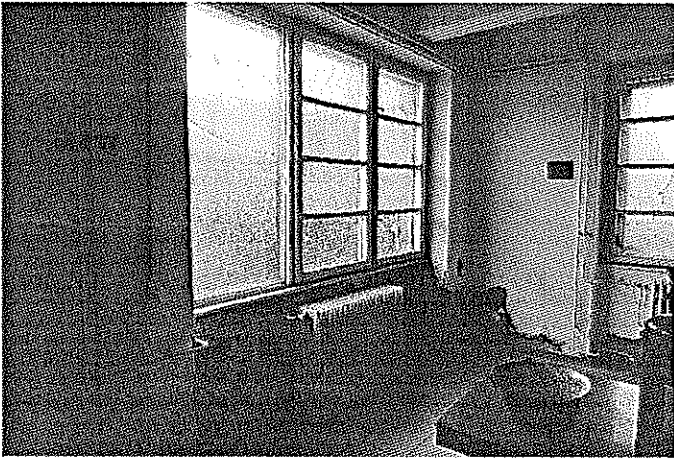
11. kép: a földszinten a lábazati zóna felázott, az egyik parapetfal kifejezetten sok nedvességet kapott

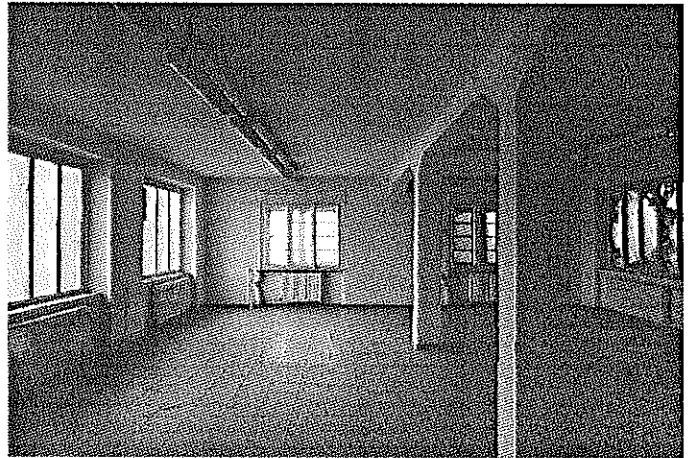
12. kép: az emeleti tér állapota jó, nincs nyoma jelentősebb kárnak

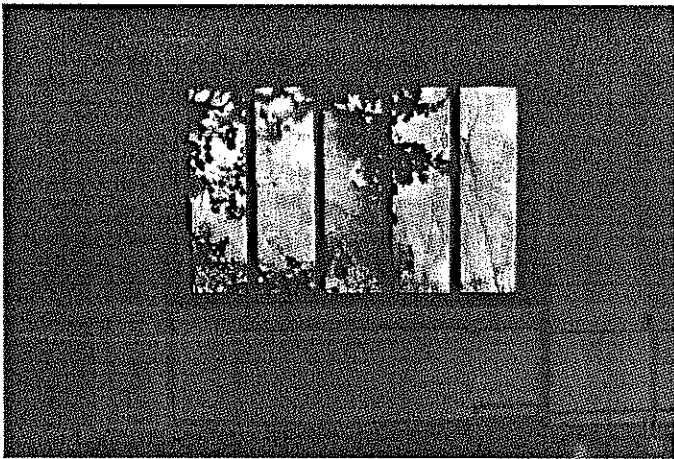
A nyílászárók az emeleti részen a hosszanti oldalon a legtöbb helyen fix üvegezésűek (ld.: 13. kép). A földszinten részben nyithatóak és az emeleti részen is a keskenyebb oldalakon.

13. kép: fix üvegezésű ablak az emeleten

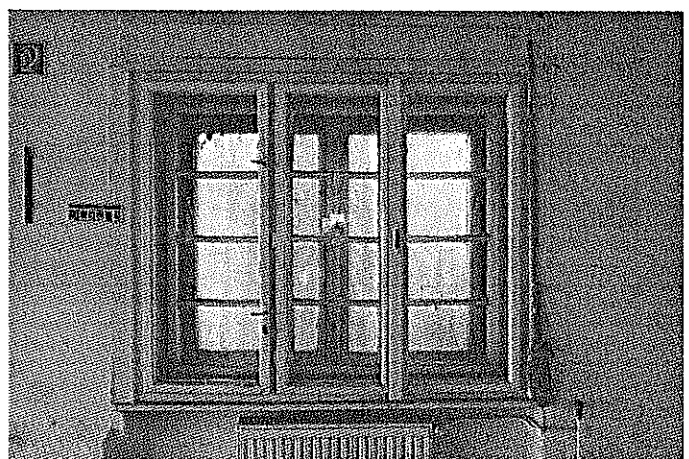
14. kép: többretegű, 3 szárnyú ablak az emeleten

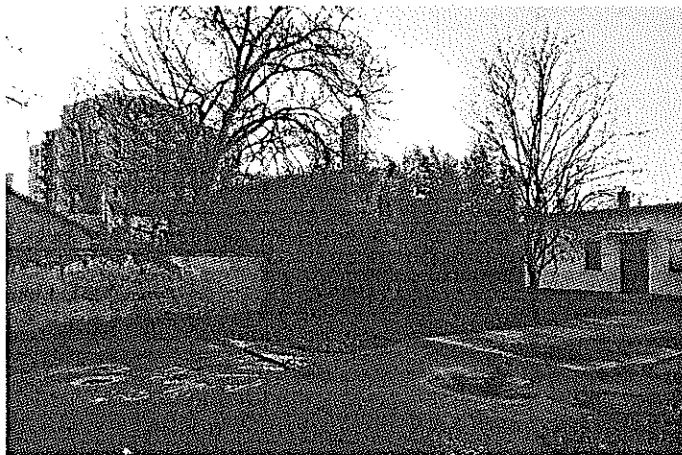
A telken található két épület közötti terület aszfalt- és betonburkolatot kapott (ld.: 15. kép). Ez a gyökerek és a nagy, dilatáció nélküli mezők miatt sok helyen gyűrött, repedezett. A telek északi oldalán sűrű bambusz található (ld.: 16. kép).

15. kép: az udvar jelenlegi, rendezetlen állapota

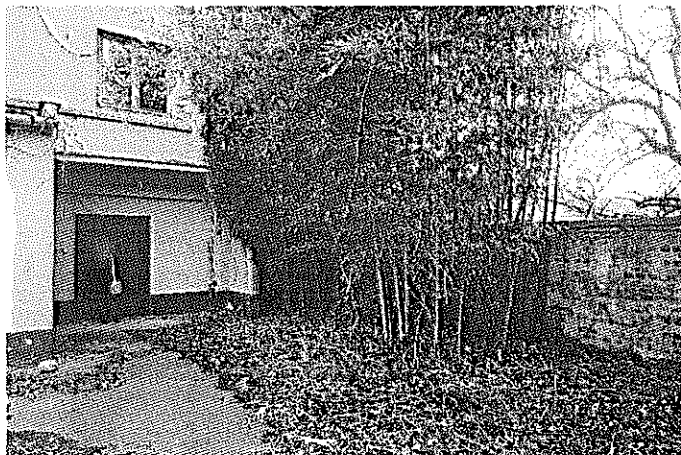
16. kép: sűrű bambusztársulás az udvaron
