Budapest XVIII., Rákóczi u. 31. sz. alatti (Hrsz: 141194/0/A/3) üzlethelyiség forgalmi értékbecslése

Az értékbecslést készítette: Városgazda XVIII. ker. Nonprofit Zrt.

Ingtalan forgalmi értékbecslése

1. Az ingatlan címe: Budapest XVIII., Rákóczi u. 31.

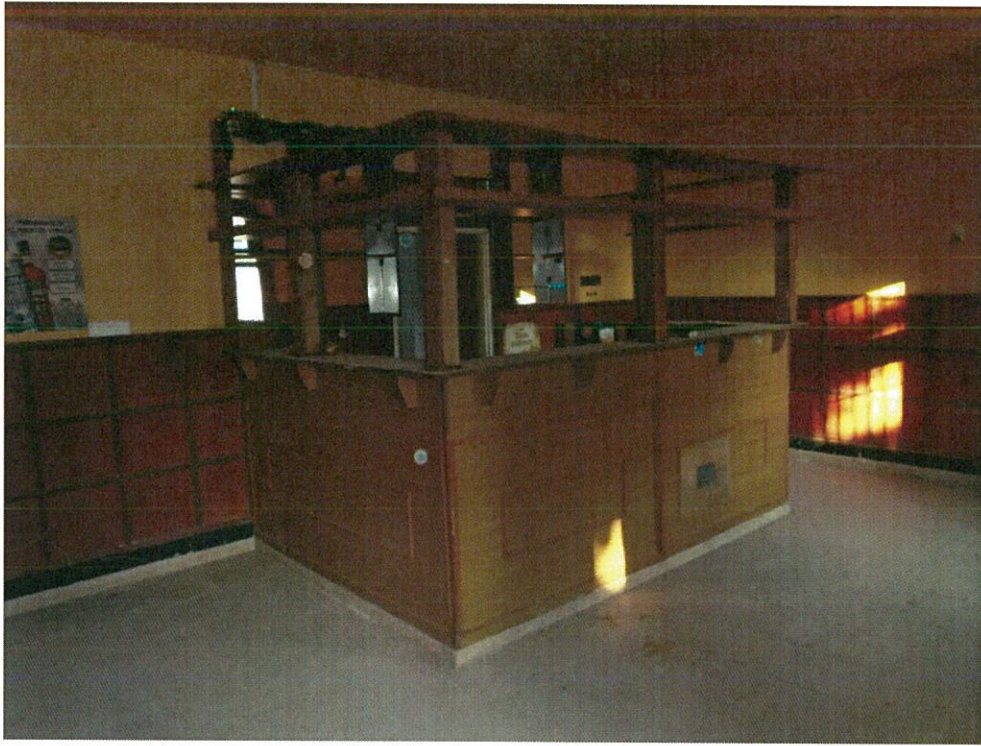
Eladóter

Helyiségek	Padlóburkolat	Állapota	Falburkolat	Állapota
Eladótér	Kerámia lap	Elhasználódott	Falburkolat + festés	Elhasználódott
Közlekedő	Kerámia lap	Elhasználódott	Festés	Elhasználódott
Öltöző	Műkő	Elhasználódott	Festés	Elhasználódott
Raktár	Műkő	Elhasználódott	Csempe + festés	Elhasználódott
Raktár	Műkő	Elhasználódott	Festés	Elhasználódott

- Az üzlethelyiség padló- és falburkolata, gépészete teljes felújítást igényel, a helyiség fűtését biztosító PB gázos gázkonvektort leszerelték.

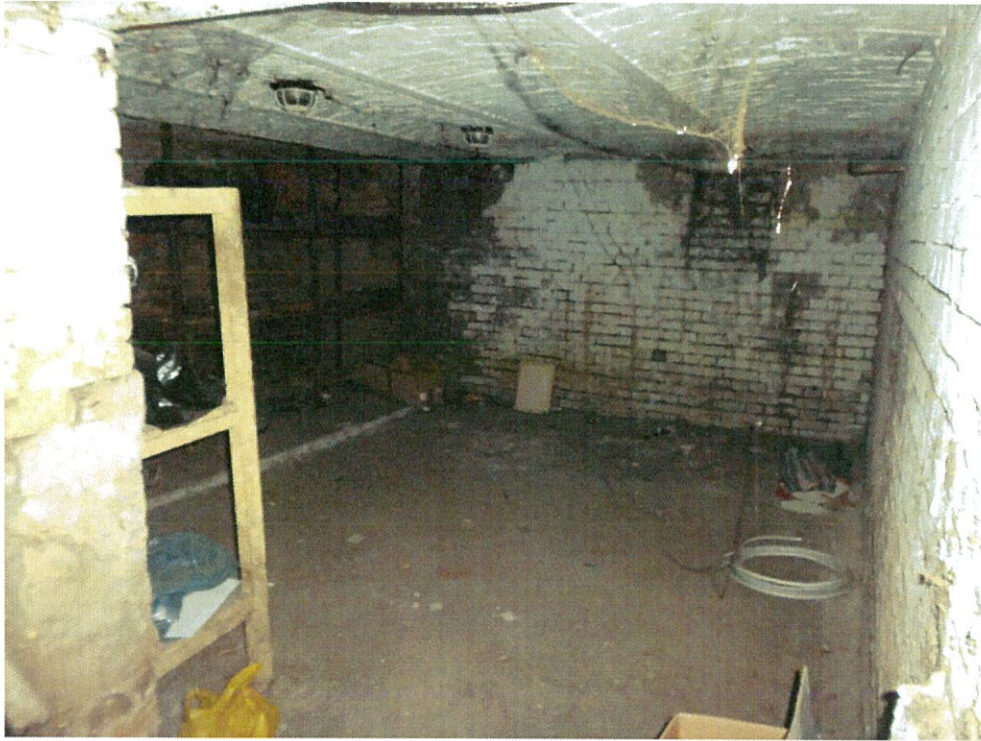
Pince

Födém szerkezet: A pince fölött poroszsüveg födém épült, a zárófödém borított gerendás fafödém.

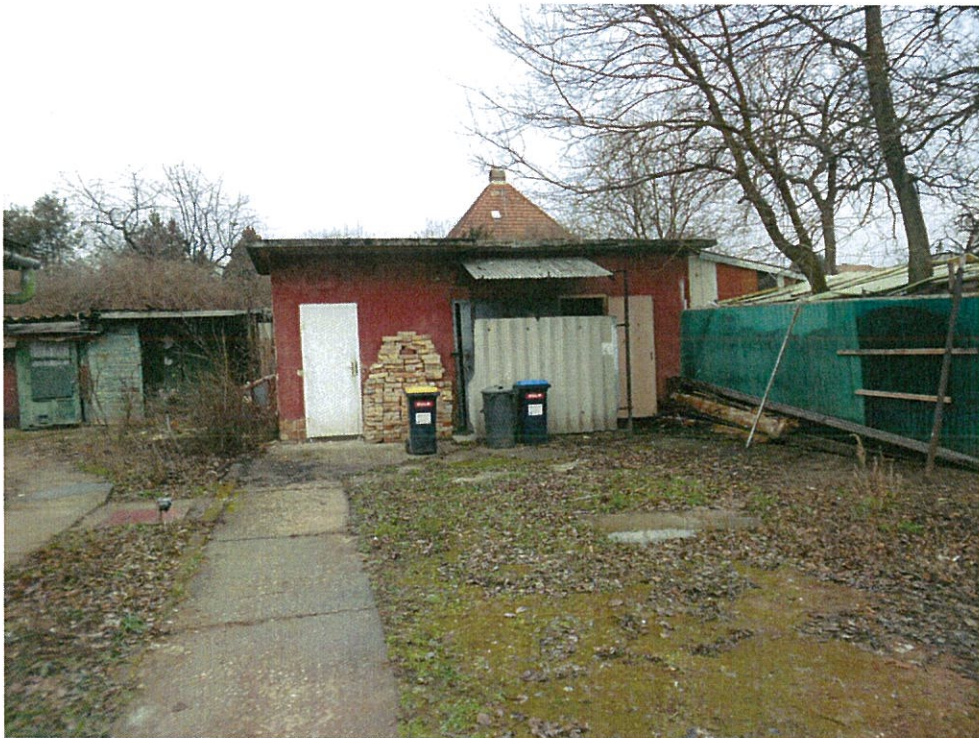
Udvari WC, kert

- Közüzem vízellátás bevezetve.
- Szennyvízelvezetés közcsatornába történik (az üzlethelyiség és a hozzá tartozó udvari WC rákötése nem biztos, hogy megtörtént).
- Közüzem gázellátással az üzlethelyiség nem rendelkezik. Az üzlethelyiség fűtését biztosító PB gázos gázkonvektort leszerelték. A melegvíz ellátást elektromos bojler biztosítja.
- Elektromos energiaellátás: Az épületen belül az elektromos hálózat anyaga nem ismert (feltárás nem történt).

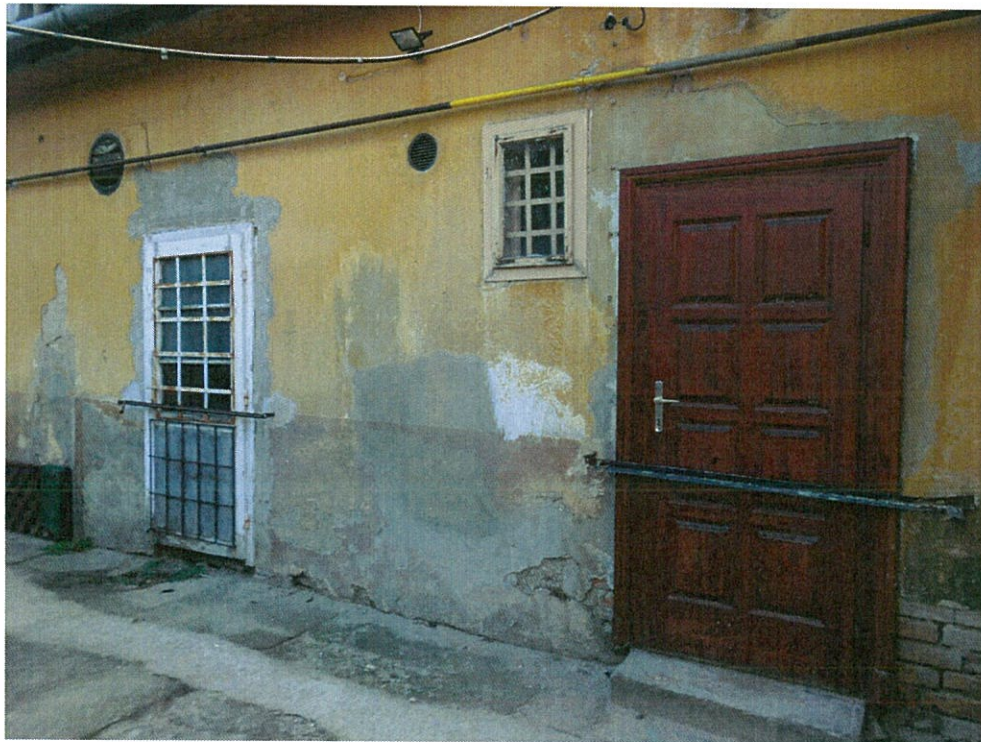
Udvari homlokzat

Az alapszigetelés tönkre ment, vagy nem készült, a falakon felnedvesedés nyoma tapasztalható.

Tető szerkezet: Hagyományos kétállószerűes, kötőgerendás nyeregterítő épült égetett agyagcserep fedéssel (a tetőhéjazatot a közelmúltban lecserélték).
