Budapest XVIII., Bókay Árpád u. 36. fszt. 1. szám
(hrsz: 150508/0/A/1) alatti ingatlan forgalmi
értékbecslése

Az értékbecslést készítette: Városgazda XVIII. ker. Nonprofit Zrt.

Budapest, 2015. május 15.

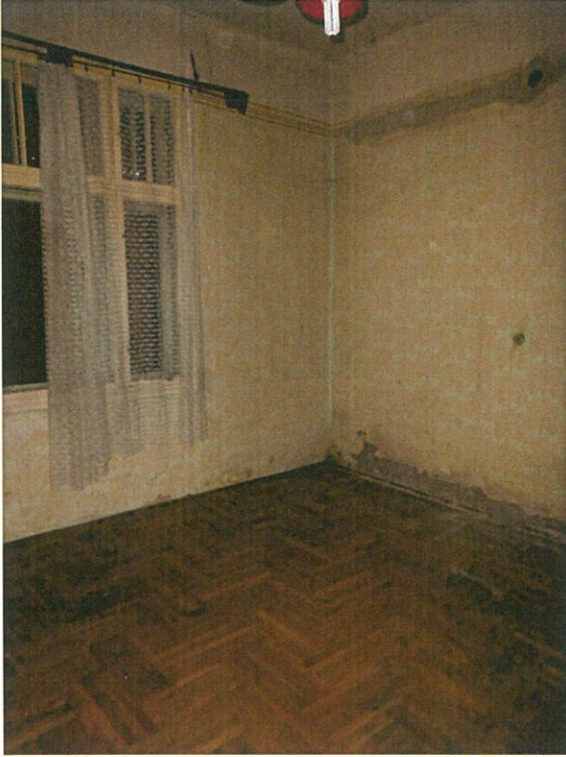
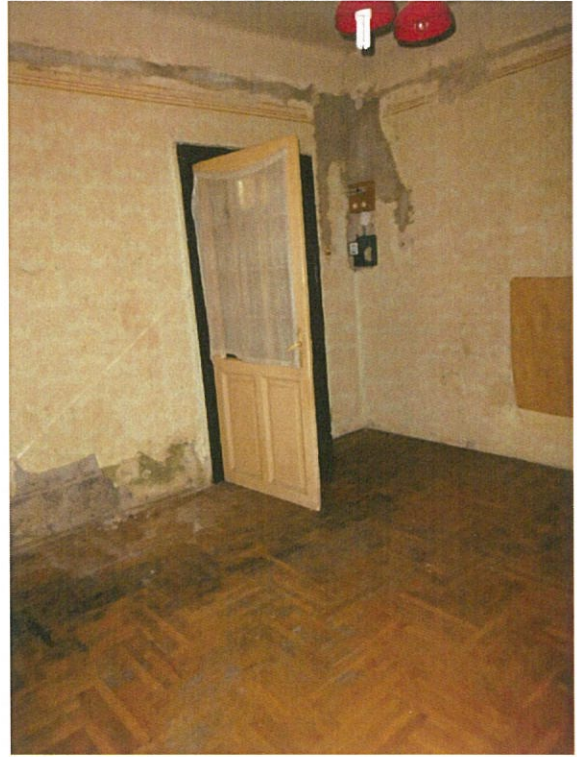
- Falazat: Az épület hagyományos építési móddal készült. A teherhordó falak tömör égetett téglafalak, melyek kívülről kőporos vakolatot kaptak. Talajnedvesség elleni szigetelés nem készült, vagy tönkrement, erről a falak állapota tanúskodik (felnedvesedett falak, mállott lábazat).
- Födém: A teherhordó falakra a pince fölött acélgerendák közötti téglaboltozat (poroszsüveg födém) készült, a zárófödém pedig csapos- illetve borított gerendás fafödém épült (feltárás nem történt).
- Tetőszerkezet: Az épület tetőszerkezete faanyagú, kötőgerendás álló- illetve dőltszékes nyeregtető, égetett agyagcserep fedéssel.

Szoba - felnedvesedett falak

- Az épületek falazata az alapszigetelés hiánya vagy tönkremenetele miatt feláztak.
- Repedezett falazat, mennyezet. Az épületen egyenetlen süllyedésre utaló repedések észlelhetők, a mennyezeten beázás nyoma tapasztalható.
- Az ingatlanra a gépkocsi beállítás nincs biztosítva.
- A lakás padozata a szobában egyenetlen.
- A fürdőszobához és a konyhához vezető vízvezetékek falon kívül került kiépítésre.
- A lakás jelenlegi állapotában lakhatatlan, fűtés nincs. A lakásban csak a fürdőszobában van kémény.
- A lakás mind esztétikailag, mind gépészetileg teljes felújítást igényel.

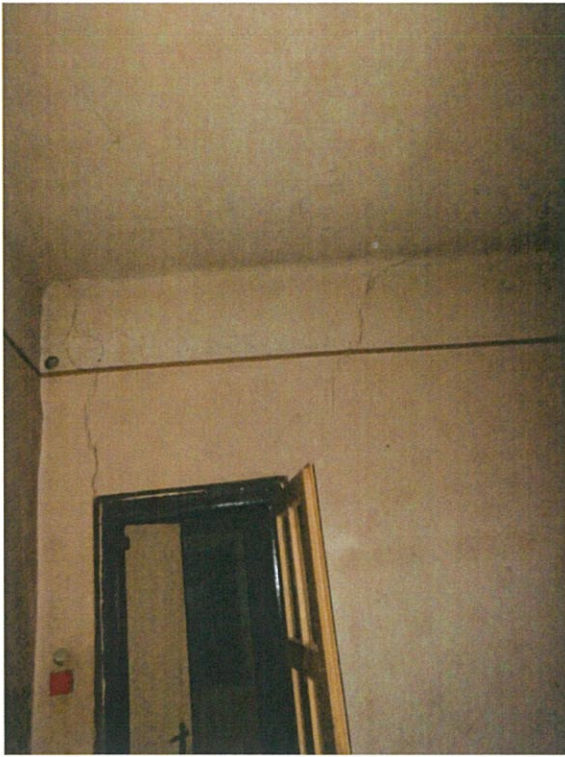
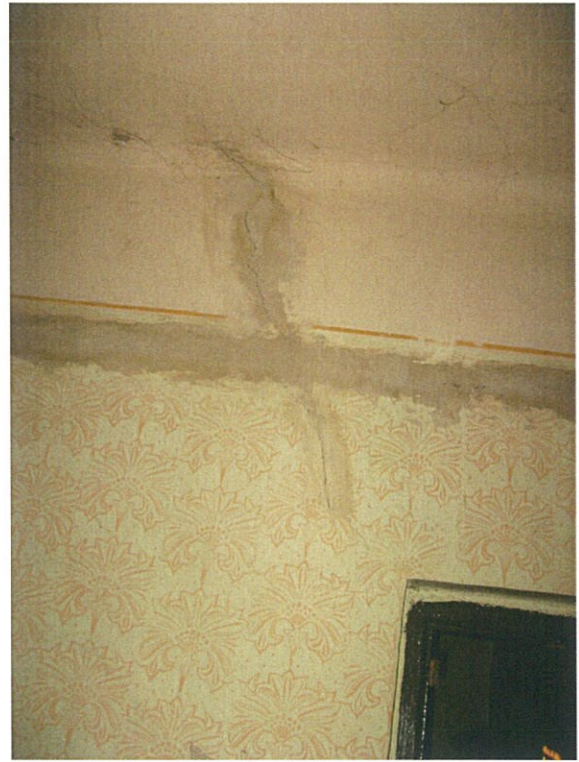
A fszt.1 sz. lakás alapterülete összesen: 44,26 m² ≈ 44 m².
7. **Az építmény építési és szerkezeti rendszere:**
Hagyományos építési mód
8. **Az építmény tartószerkezeteinek anyaga, állapota:**
Alapozás: Feltárás nem történt, valószínűleg téglasávalap. A két szoba közötti teherhordó falon süllyedésre utaló jelek észlelhetők.

Süllyedésre utaló repedés a két szoba közötti teherhordó falon

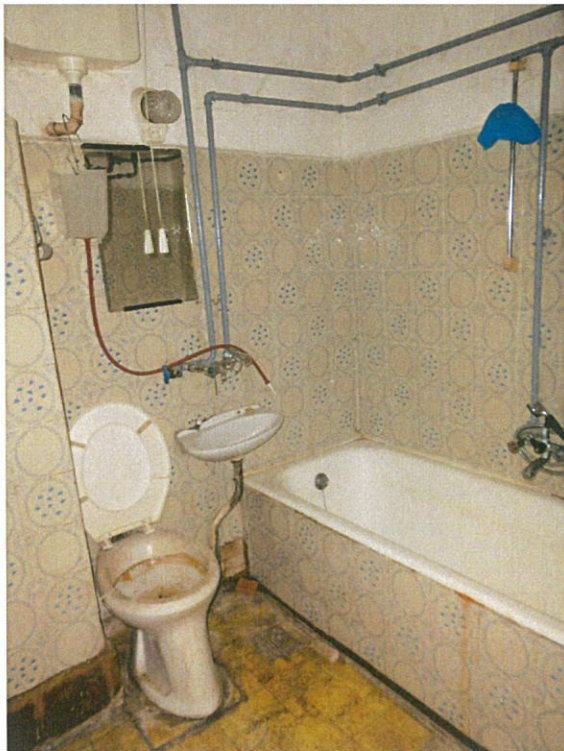
Helyiségek	m ²	Padlóburkolat	Állapota	Falburkolat	Állapota
Szoba	18,87	Parketta	Elhasználódott	Festés	Elhasználódott
Szoba	15,95	Parketta	Elhasználódott	Festés	Elhasználódott
Konyha	5,66	PVC	Elhasználódott	Csempe + festés	Elhasználódott + elhasználódott
Fürdőszoba + WC	3,78	PVC	Elhasználódott	Csempe + festés	Elhasználódott + elhasználódott

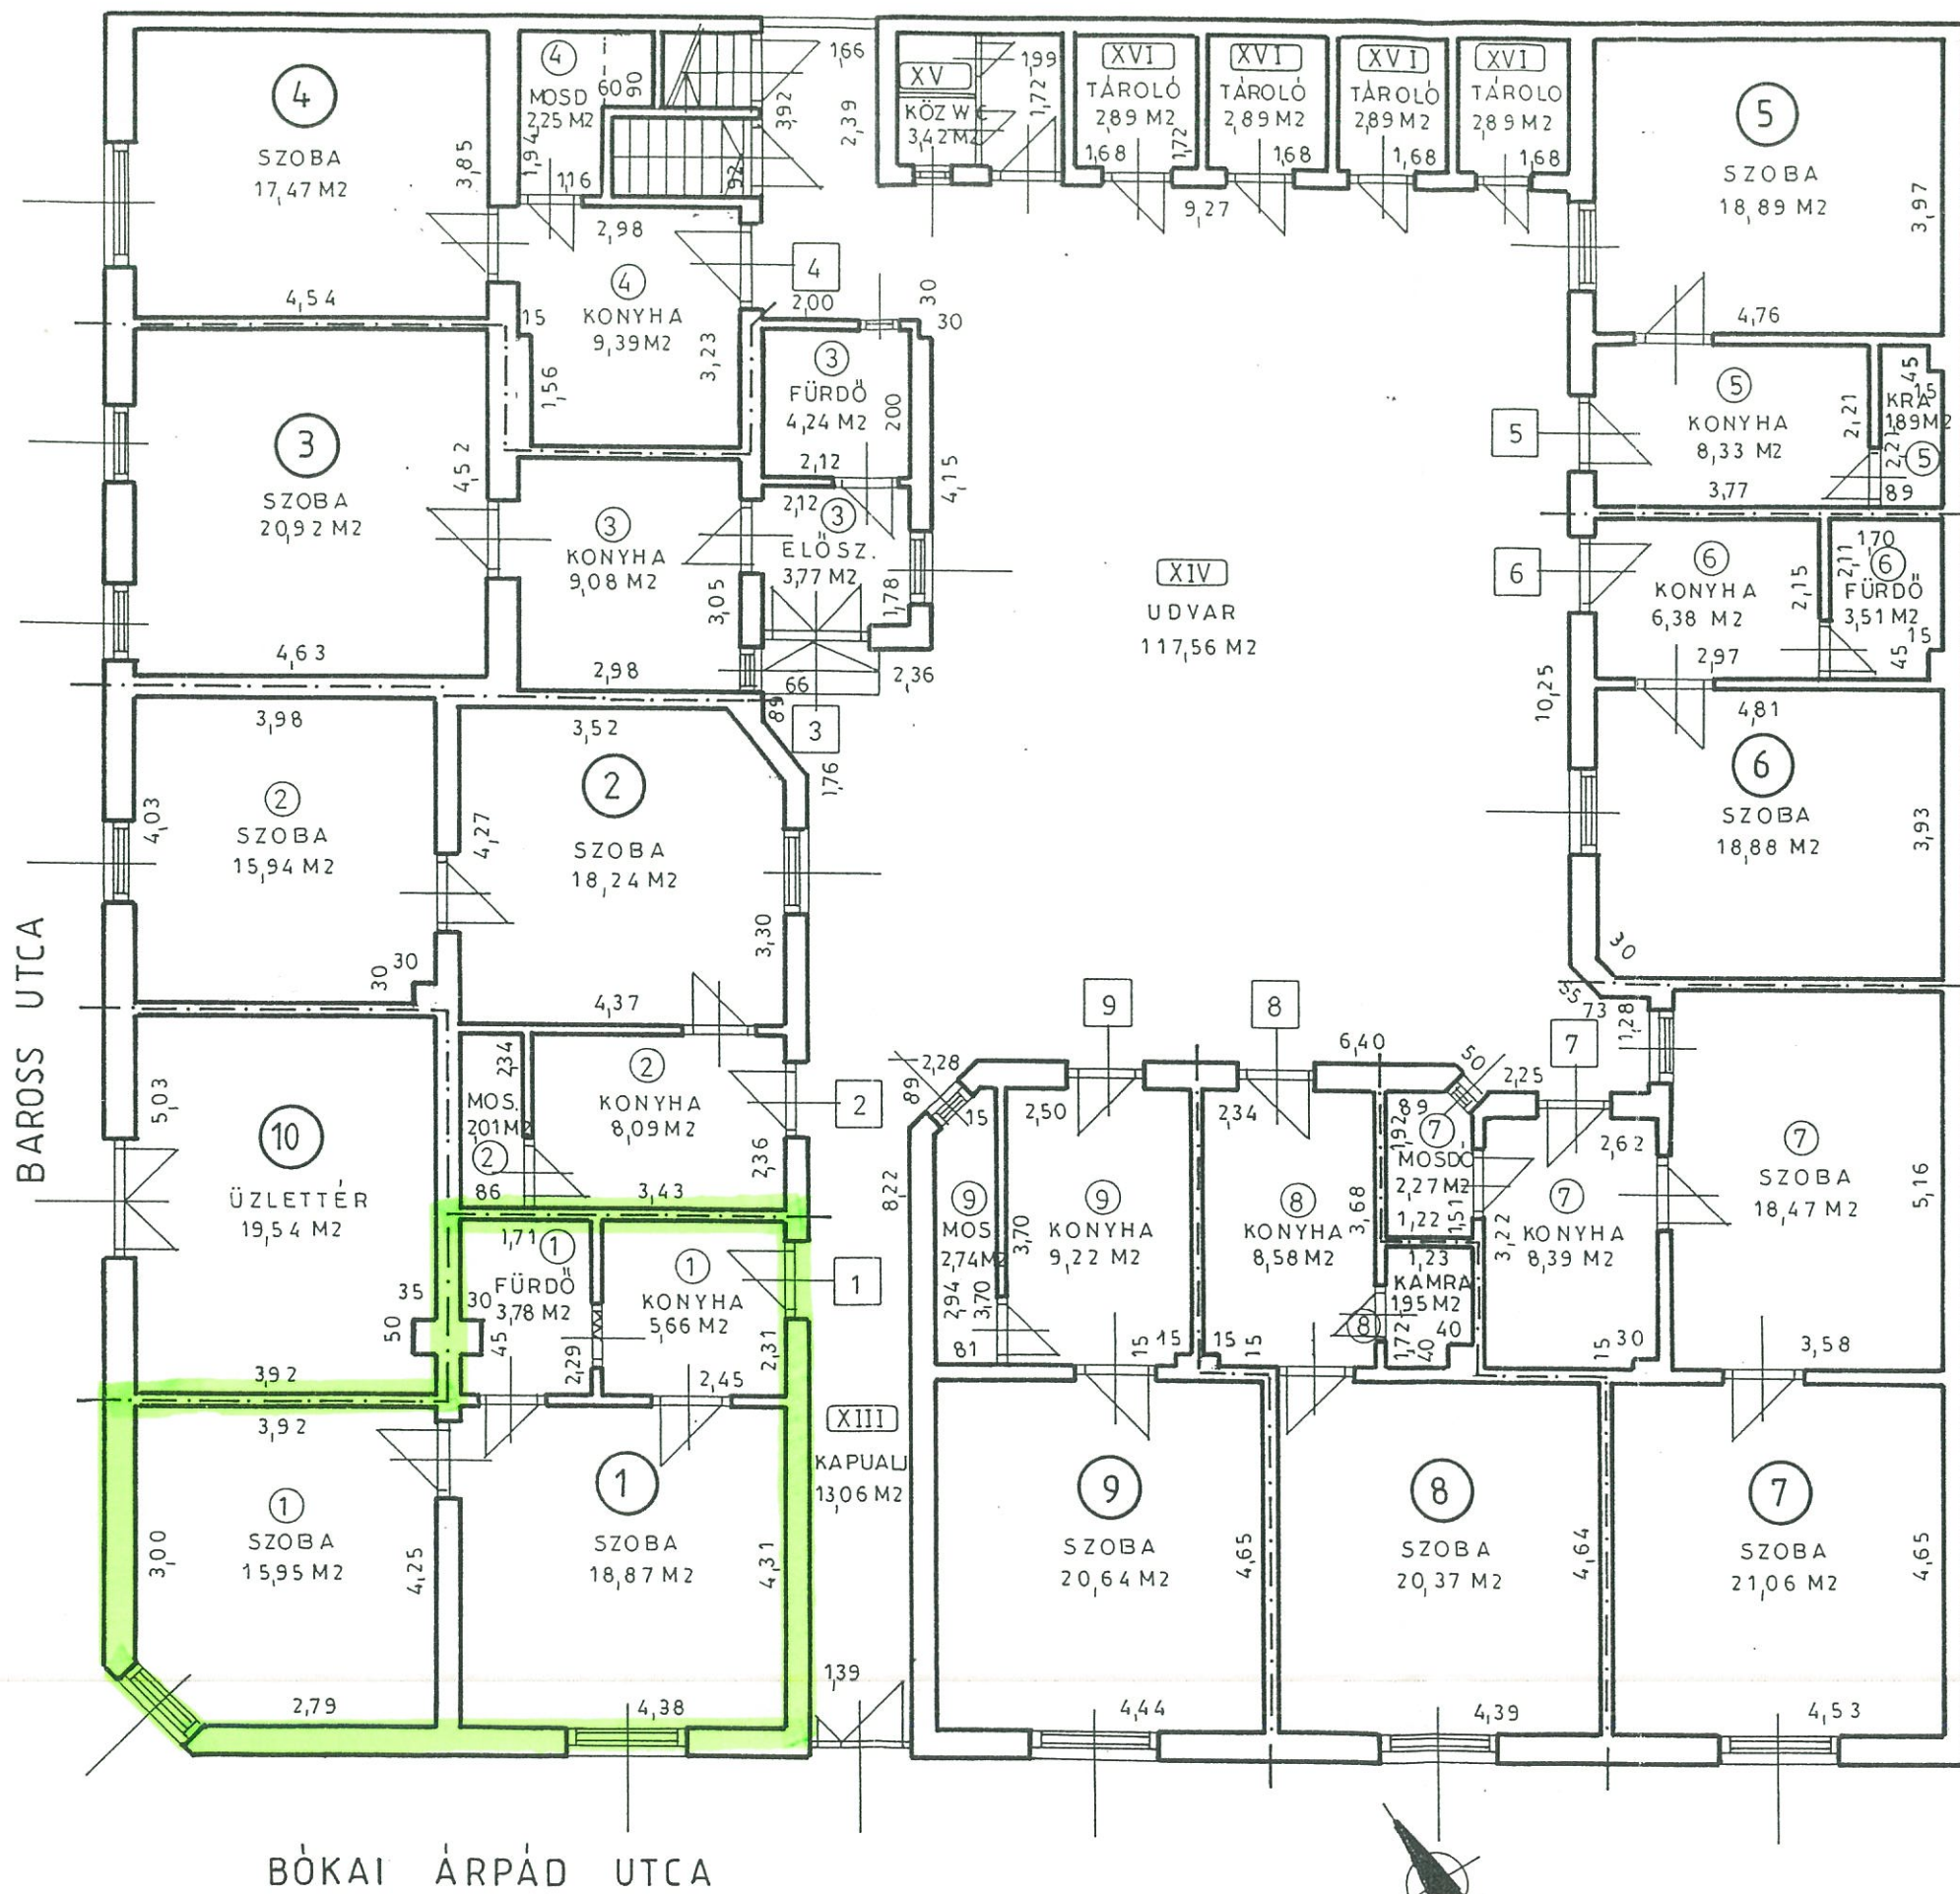
FÖLDSZINTI ALAPRAJZ

ALBETÉTSZÁM	LAKÁSSZÁM	ALAPTERÜLET
1	FÖLDSZINT 1.	44,26 M ²
2	FÖLDSZINT 2.	44,28 M ²
3	FÖLDSZINT 3.	38,01 M ²
4	FÖLDSZINT 4.	29,11 M ²
5	FÖLDSZINT 5.	29,11 M ²
6	FÖLDSZINT 6.	28,77 M ²
7	FÖLDSZINT 7.	50,19 M ²
8	FÖLDSZINT 8.	30,90 M ²
9	FÖLDSZINT 9.	32,60 M ²
10	ÜZLET	19,54 M ²

SZÁM-JEL	ELNEVEZÉS	ALAPTERÜLET
XIII	KAPUALJ	13,06 M ²
XIV	UDVAR	117,56 M ²
XV	KÖZÖS WC	3,42 M ²
XVI	TÁROLÓ	11,56 M ²
