Budapest XIII., Hegedűs Gyula u. 9. IV. em. 3. szám
(hrsz.: 25083/0/A/18) alatti ingatlan forgalmi értékbecslése

Az értékbecslést készítette: Városgazda XVIII. kerület Nonprofit Zrt.

Budapest, 2015. május 13.

Ingatlan forgalmi értékbecslése

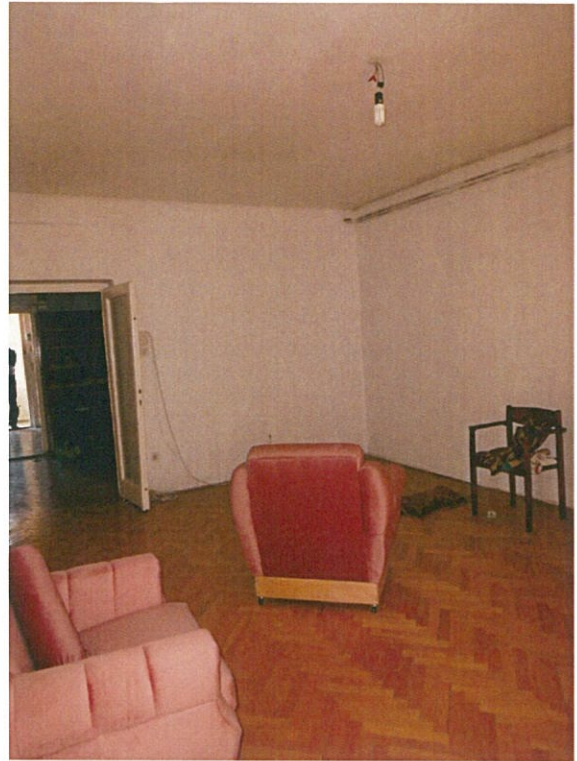
Helyiségek	Padlóburkolat	Állapota	Falburkolat	Állapota
Szoba	Parketta	Elhasználódott	Tapéta + festés	Elhasználódott
Hall	Parketta	Elhasználódott	Tapéta	Elhasználódott
Előszoba	Műkö	Elhasználódott	Tapéta	Elhasználódott
Konyha	Műkö	Elhasználódott	Festés + csempe	Elhasználódott
Fürdőszoba	Kerámia lap	Elhasználódott	Festés + csempe	Elhasználódott
WC	Műkö	Elhasználódott	Tapéta	Elhasználódott
Kamra	Műkö	Elhasználódott	Festés	Elhasználódott

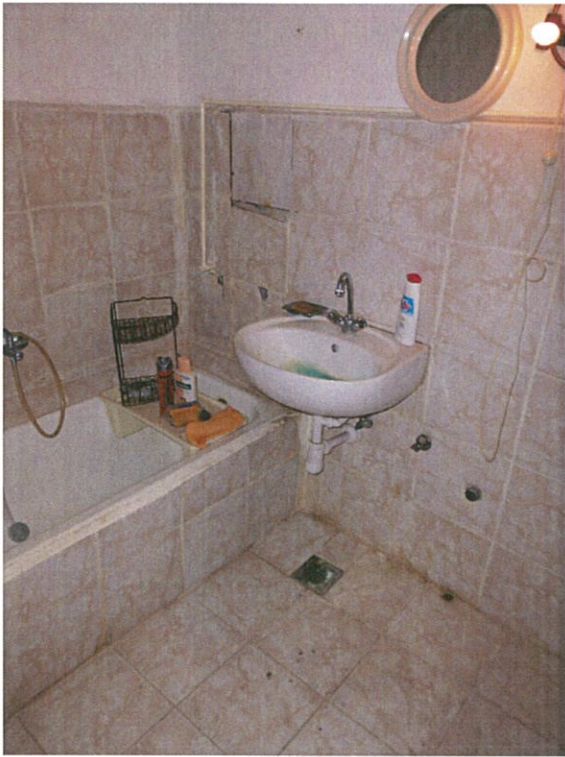
Fürdőszoba

A mellékhelyiségek padló és falburkolatai felújításra szorulnak.

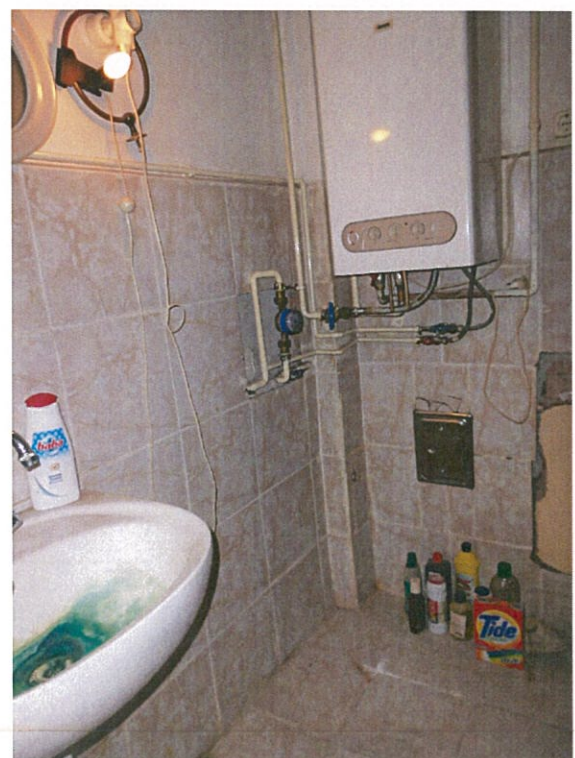
Tetőszerkezet: Fa fedélszék, sík műpalafedéssel.
8. **Közműellátottság, gépészeti felszereltség:**
 - Közüemi vízhálózat bevezetve.
 - Közüemi szennyvízelvezetés közcsatornába történik.
 - Közüemi gázellátás bevezetve.
 - Elektromos energia ellátás: Az épületen belül az elektromos hálózat anyaga nem ismert (feltárás nem történt).
 - Kaputelefon rendszer kiépítve.
 - Fűtémód: gáz cirkó kombi készülékkel megoldott.
 - Meleg vízellátás: gáz cirkó kombi készülékkel történik.
9. **A lakás komfortfokozata:** Összkomfortos
