Budapest XVIII. ker., Üllői út 562. szám (hrsz:  
158249/0/A/2) alatti ingatlan forgalmi értékbecslése

## Ingtalan forgalmi értékbecslése

1. **Az ingatlan címe:** Budapest XVIII., Üllői út 562. fszt. 2.
2. **Az ingatlan tulajdoni jellege:** önkormányzati  
A 2010.08.25-én kelt tulajdoni lap másolat szerint:
- Az ingatlan megnevezése: Üzlethelyiség
  - Helyrajzi száma: 158249/0/A/2
  - Alapterülete: 54 m<sup>2</sup>
  - Eszmei hányad: 191/1000
  - Tulajdonos: XVIII. ker. Önkormányzat 1/1
  - Teher: A tulajdoni lap III. része teher bejegyzést nem tartalmaz.
  - Széljegy: A tulajdoni lap széljegy feljegyzést nem tartalmaz.

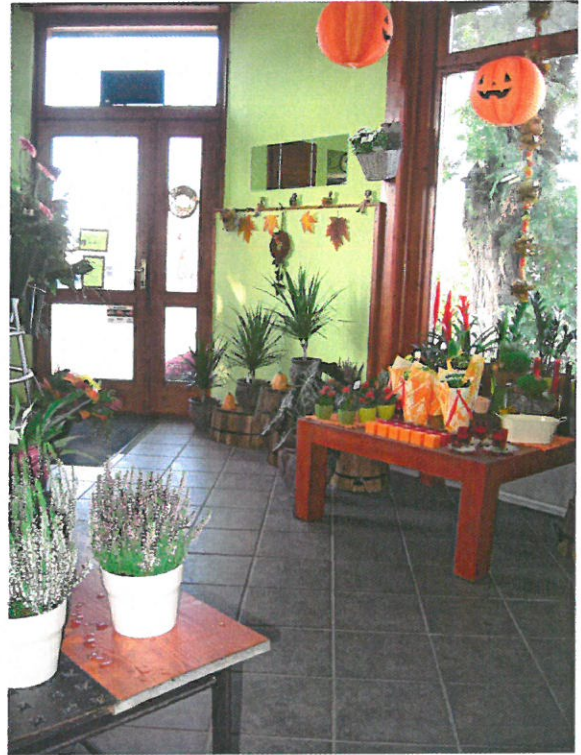
Galériázott eladótér

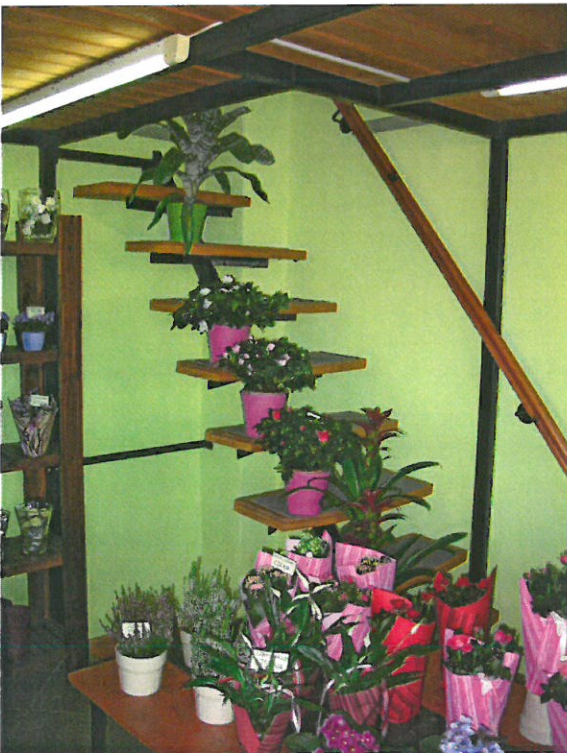
Feljárt a galériára

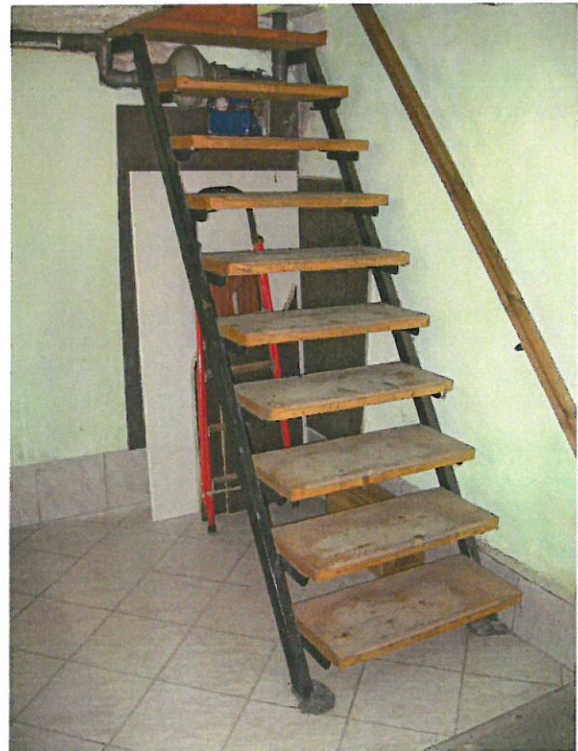
- A földszinti eladóteret a pincével kapcsolatot teremtő létrán a közlekedés balesetveszélyes, kényelmetlen.
- Az üzlethez vendégparkoló nem került kialakításra.

Lejárt a pincébe

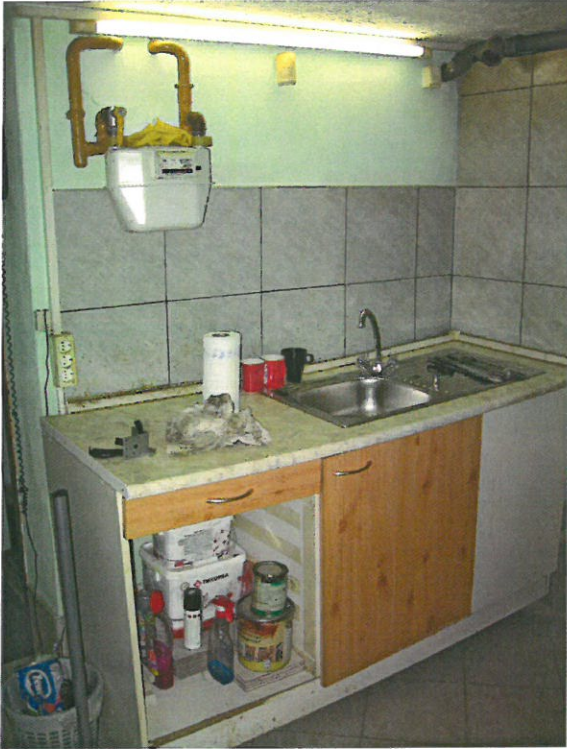
Pinceszinten kialakított konyha

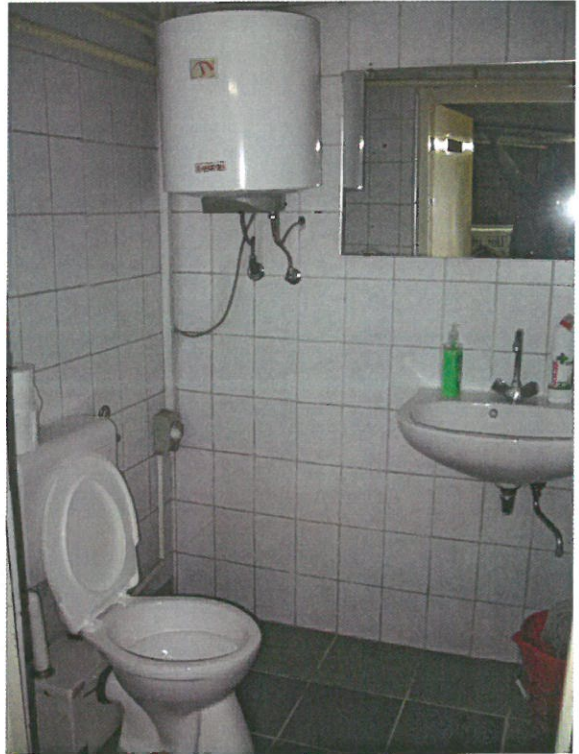
Pinceszinten kialakított WC-mosdó

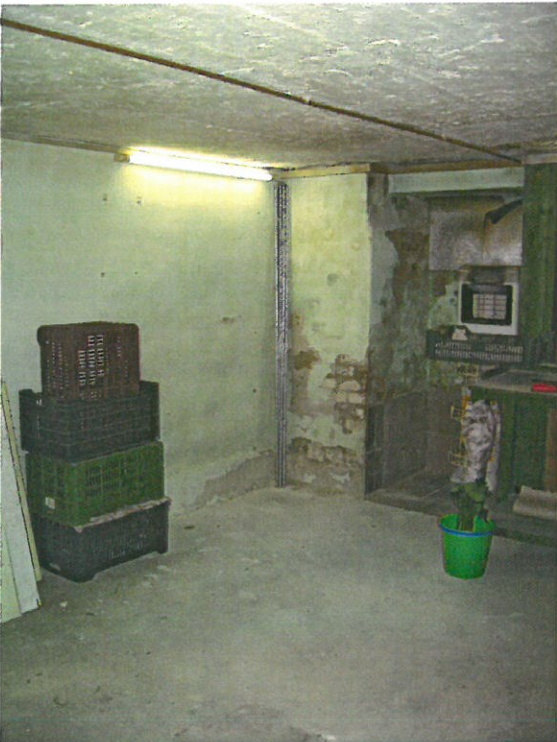
Talajnedvesség elleni szigetelés eredetileg nem készült, vagy tönkre ment, erről a falak állapota tanúskodik. A pince falazata teljes magasságban felnedvesedett.

- Az épület kora, a karbantartás hiánya.
- Az épület alapszigetelési problémái miatt az épület falazata a pincszint teljes magasságában felnedvesedett, vakolata táska, hiányos.
- A pincszinti födém acélgerendái és alsó vasalása erősen korrodált, az acélgerendák közül néhány elcsavarodott. A teherbírás kimerülésére utaló jelek miatt a födém szerkezet terhelhetőségére vonatkozó statikai szakvélemény javasolt.
- A pincszint fal- és padlóburkolatai felújításra szorulnak.
- A pincefödém enyhén hasas, belmagassága nem éri el a 2 m-t.

Pince – felnedvesedett falak

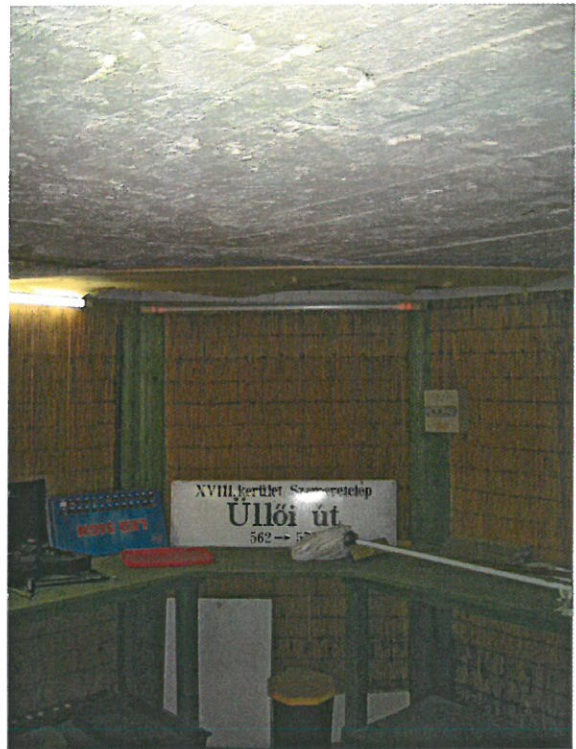
Pince földém – erősen korrodált, elcsavarodott acélgerendák és betonvasak

Födém: A teherhordó falakra a pince fölött acélgerendás monolit vadbeton födém épült, a földszint fölött pedig – az épület korát figyelembe véve – borított gerendás fafödémre lehet következtetni (feltárás nem történt). A pince fölötti acélgerendás födém gerendái és alsó vasalása erősen korrodált (betontakarás a födém egy jelentős részén hiányzik).

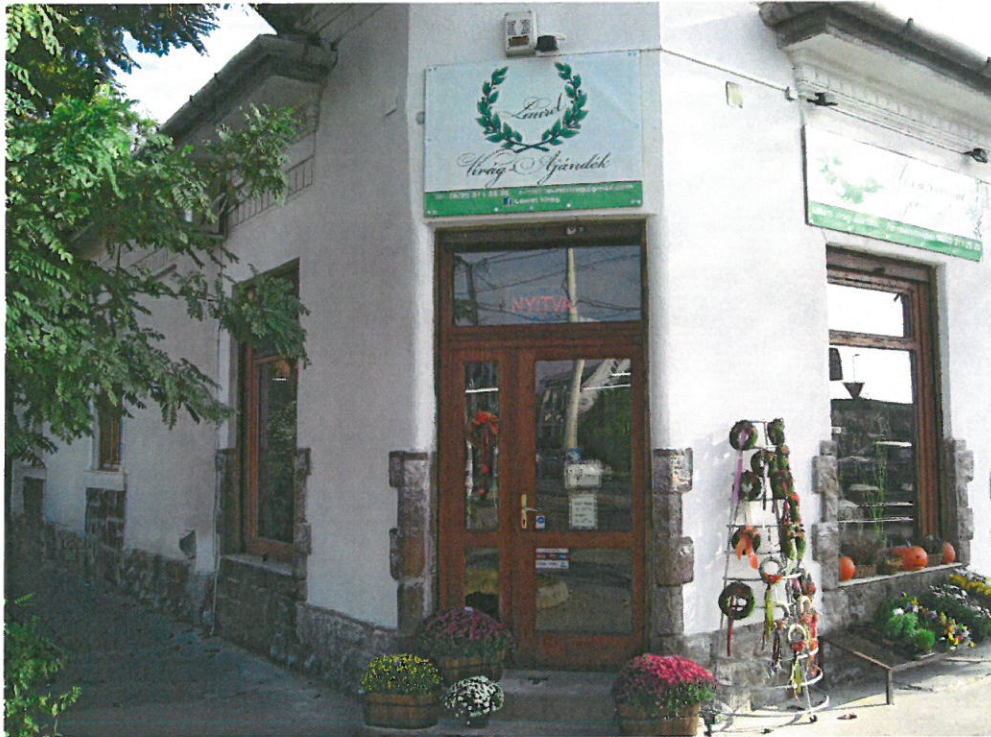
Falazat: Az épület hagyományos építési móddal készült, a teherhordó falak 38 cm vastag kisméretű téglafalak, melyek kívülről kőporos vakolatot kaptak. A vakolat javítása, felújítása folyamatban van. Az alapvakolat javítás és kellősítés elkészült, a színező vakolat felhordása még nem valósult meg.

Homlokzat
