Budapest X., Harmat u. 10. VI. lh. fszt. 41. (Hrsz:
39185/0/A/106) alatti ingatlan forgalmi
értékbecslésének aktualizálása

Budapest, 2016. január 25.

Ingyatlan forgalmi értékbecslése

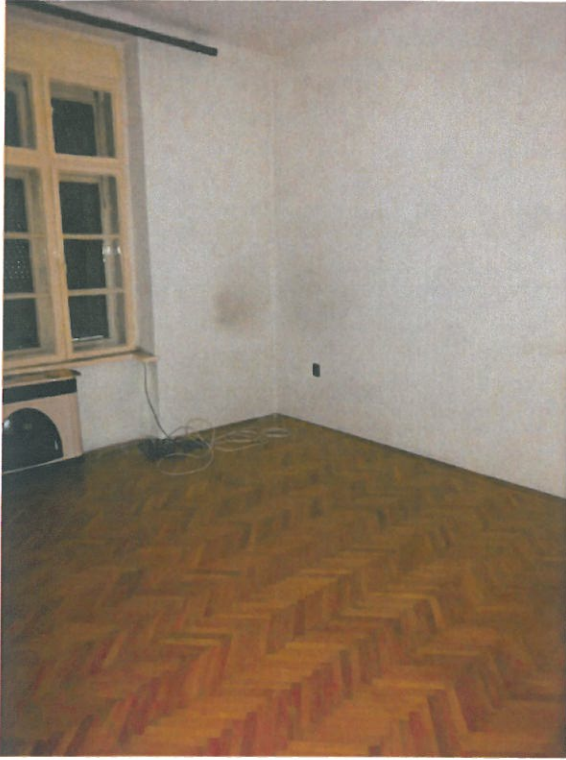
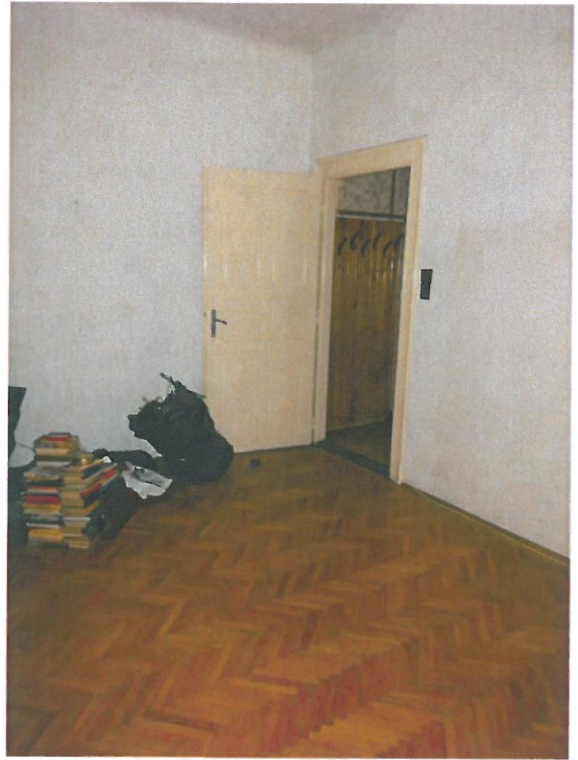
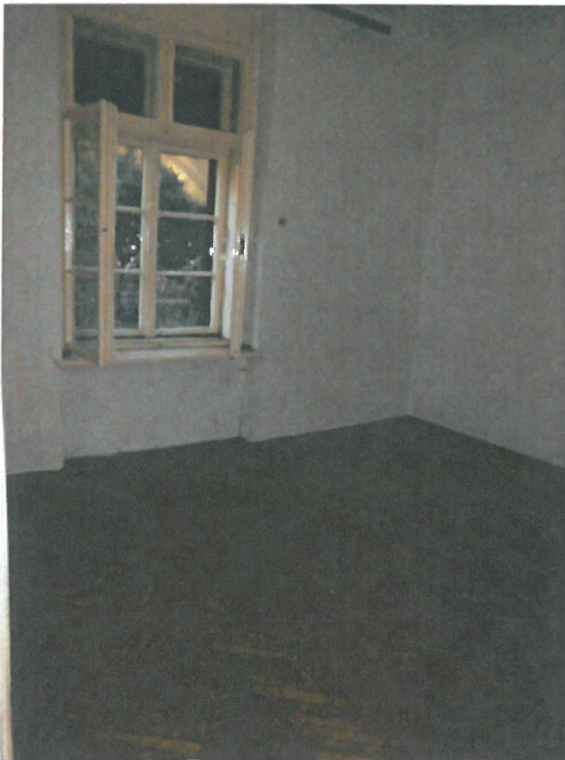
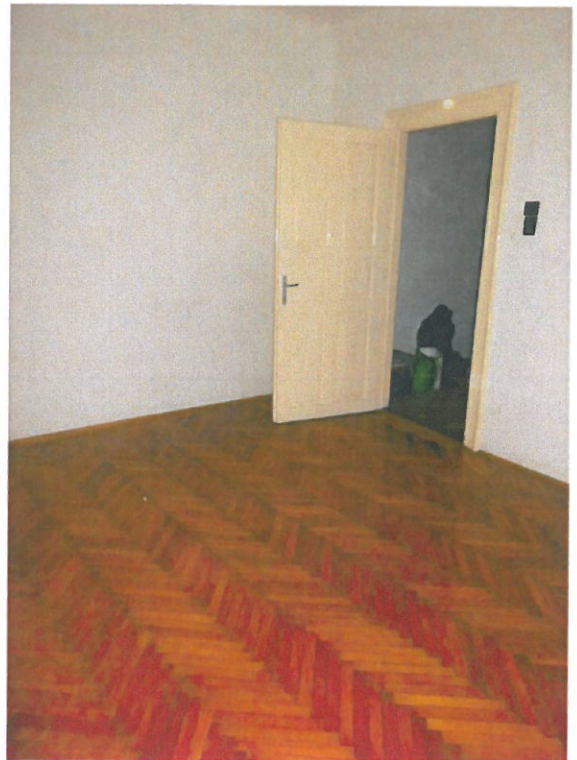
Szobák

Helyiségek	Padlóburkolat	Állapota	Falburkolat	Állapota
Szoba	Parketta	Elhasználódott	Tapéta + festés	Elhasználódott
Kisszoba	Parketta	Elhasználódott	Tapéta + festés	Elhasználódott
Előszoba	PVC	Elhasználódott	Tapéta + festés	Elhasználódott
Konyha	Kerámia lap	Közepes	Festés + csempe	Elhasználódott
Fürdőszoba + WC	Kerámia lap	Közepes	Festés + csempe	Elhasználódott
Kamra	Kerámia lap	Elhasználódott	Festés	Elhasználódott

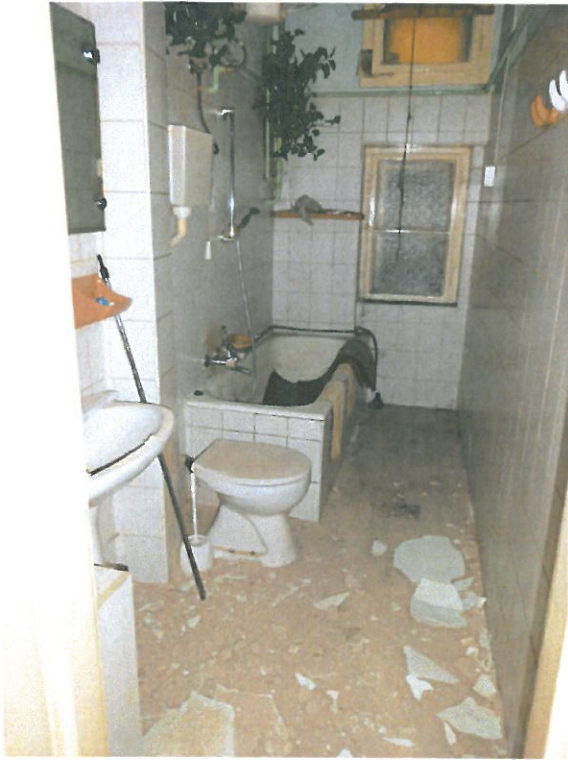
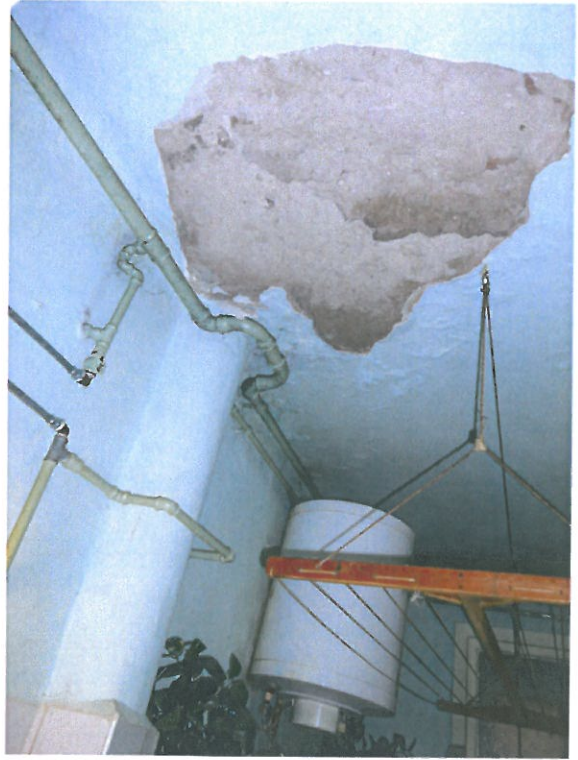
Fürdőszoba + WC

A mellékhelyiségek padló és falburkolatai felújításra szorulnak. A fürdőszoba mennyezeti vakolatának egy része lehullott.

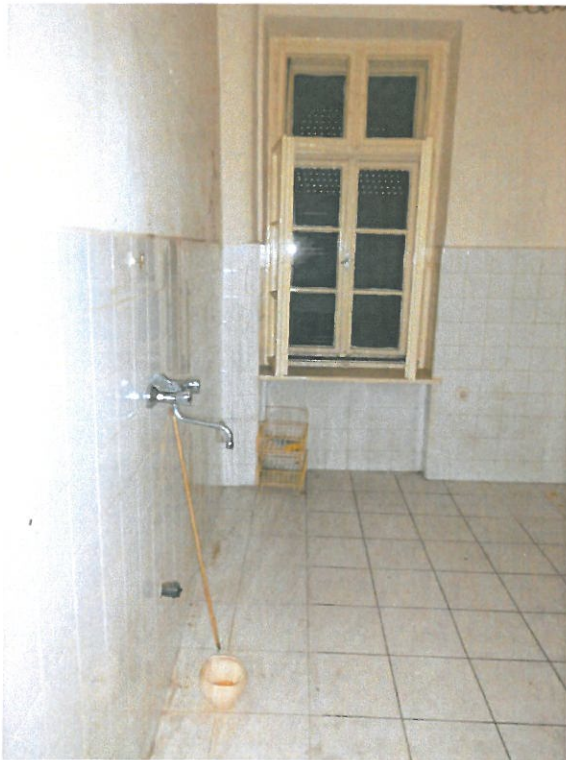
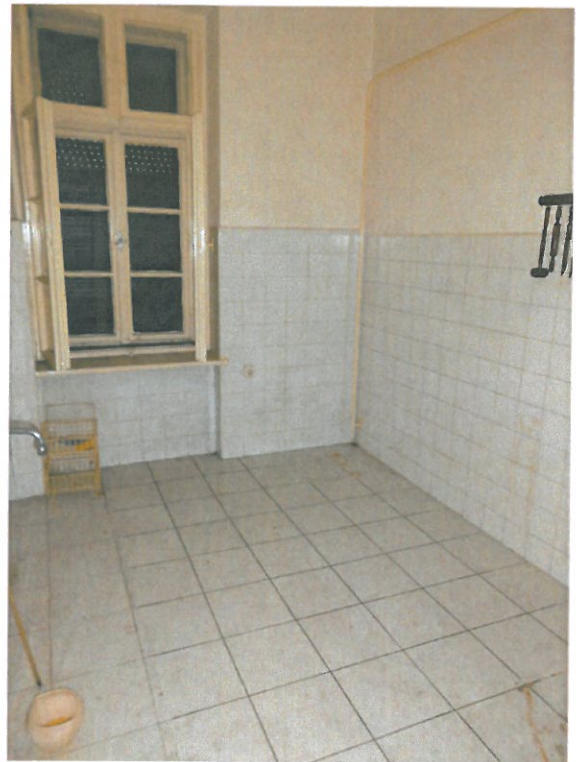
Konyha

- Az épület kora (~100 éves)
- A lakás nyílászárói korszerűtlenek, cserére szorulnak.
- A lakás alaprajzi kialakítása kedvezőtlen (zsák szoba), épületen belüli elhelyezkedésének következménye, hogy a fürdőszoba és a konyha sötét.
- A fürdőszoba és a konyha teljes felújítást igényel (konyhabútor, főzési és mosogatási lehetőség hiányzik).
- A lakás fal- és padlóburkolatai felújításra szorulnak.
- Az épület közvetlen környezetében a parkolás nem megoldott.
- A lakás épületen belüli elhelyezkedése kedvezőtlen. Földszinti lakás (a padlószint közel azonos a külső terepszinttel).

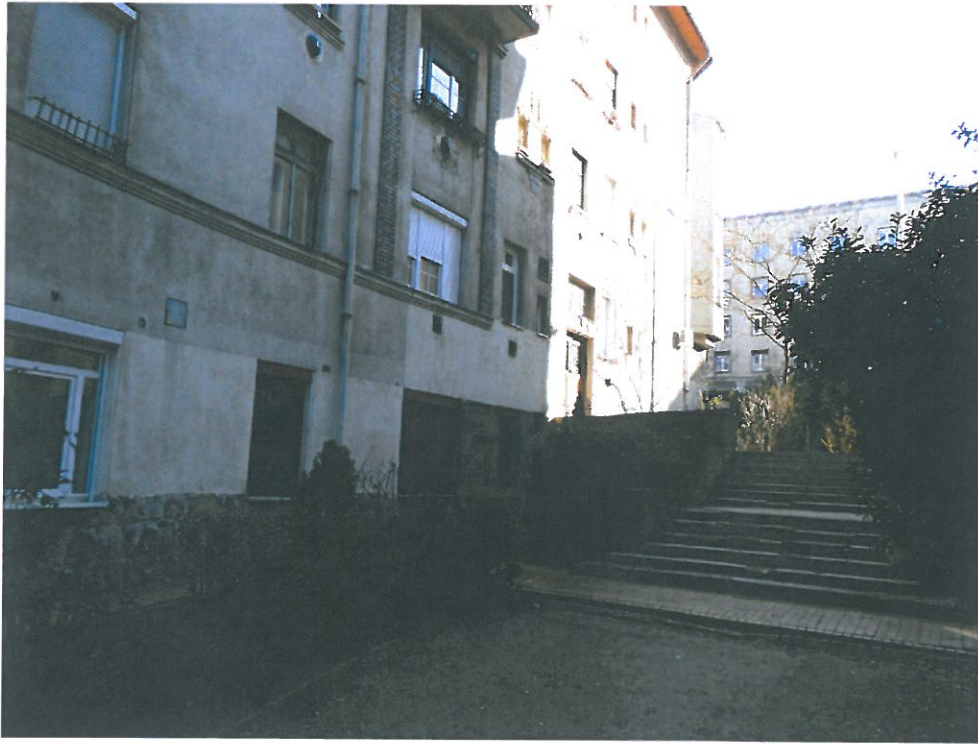
Belső udvarra nyíló ablakok

A nyílászárók állapota: felújításra, illetve cserére szorul.
